## SERVIZIO INFORMAZIONE

# Modifica della flangia del cuscinetto ruota

Produttore: BMW

Modelli: 5er (F07, F10, F11, F18)  
6er (F06, F12, F13)  
7er (F01, F02, F03, F04)  
X3 (F25)  
X4 (F26)

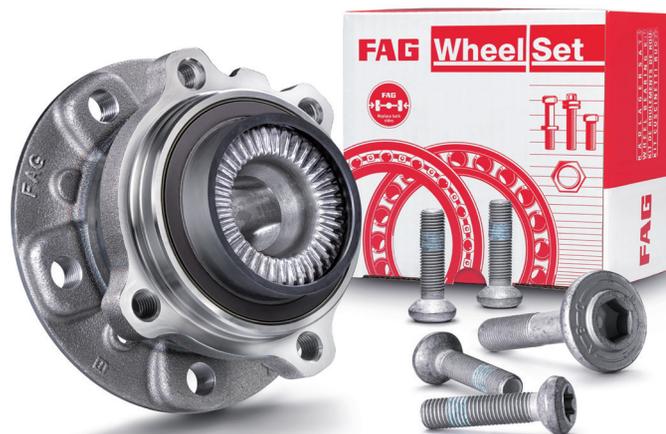
Figura 2: utilizzare sempre le viti in dotazione.

In caso di utilizzo di viti con passo del filetto diverso, il filetto viene danneggiato permanentemente. Nel peggiore dei casi, è possibile la perdita della ruota!

Pertanto, per la riparazione si consiglia innanzitutto di montare manualmente le viti, quindi serrarle alla coppia prescritta. Per il montaggio si consiglia vivamente l'utilizzo di un avvitatore pneumatico.

In caso di sostituzione del cuscinetto ruota, utilizzare assolutamente le viti disponibili nel kit cuscinetto ruota FAG. Solo in questo modo è possibile garantire che i passi dei filetti della flangia del cuscinetto ruota e delle viti siano identici.

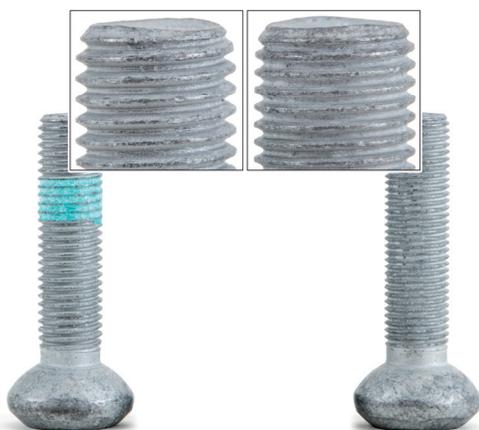
Nella produzione in serie, il costruttore del veicolo ha impiegato vari cuscinetti ruota con passi dei filetti differenti.

Figura 1: Vite sinistra: M12x1,5  
Vite destra: M12x1,25
