## SERVİS BÜLTENİ

# Değiştirilmiş Tekerlek Rulmanı Flanşı

Üretici: BMW

Model: 5 Ser (F07, F10, F11, F18)  
6 Ser (F06, F12, F13)  
7 Ser (F01, F02, F03, F04)  
X1 (E84)  
X3 (F25)  
X4 (F26)

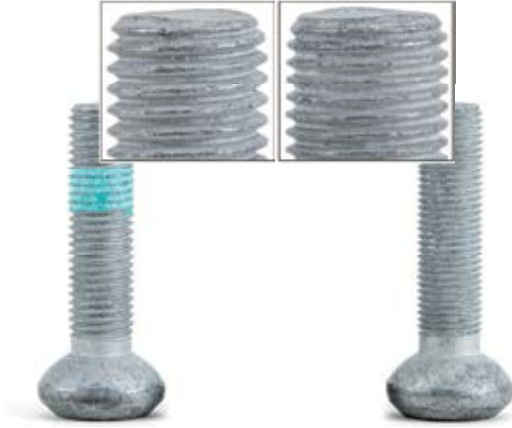
Yukarıda listelenen araçlarda ön aksa monte edilen üçüncü nesil tekerlek rulmanları direksiyon çatalına dört adet vida ile monte edilmiştir.

Hacim üretiminde araç üreticileri farklı tekerlek rulmanlarını farklı vida adımlarıyla monte ederler.

Resimler. 1: Sol vida: M12x1,5, Sağ vida: M12x1,25

Tekerlek rulmanı değiştirilirken mutlaka FAG tekerlek rulmanı setiyle verilen vidalar kullanılmalıdır. Bu, tekerlek rulmanı flanşındaki vida adımlarının vidaların kendisiyle olanlarla aynı olmasını sağlamanın tek yoludur.

Farklı vida adımları olan vidaları kullanmak yivleri yok eder. Bu en kötü senaryoda tekerleğin kaybedilmesine neden olur!

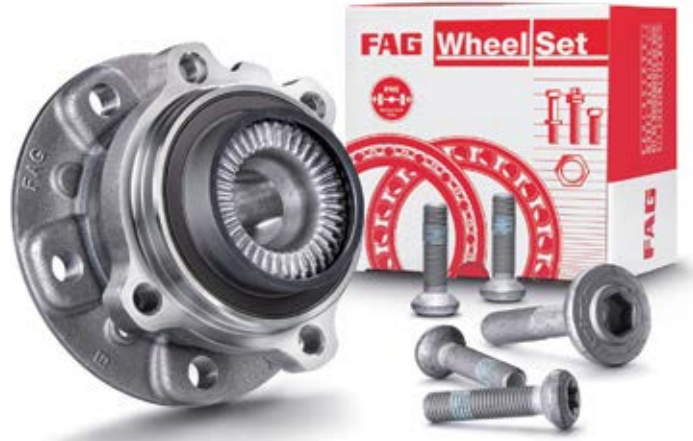
Resim 2: Her zaman verilen vidaları kullanın.

Bu nedenle onarım sırasında vidaların önce elle takılması daha sonra sıkılma işleminin belirlenen torkla tamamlanması tavsiye edilir. Darbeli bir anahtarın kullanılması tavsiye edilmez!

Aşağıdaki tork sıkma değerleri uygulanmalıdır:

| M12x1,5 | M12x1,25 |
| 1'nci aşama: 80 Nm | 1'nci aşama: 20 Nm |
| 2'nci aşama: +/90° | 2'nci aşama: 120 Nm |
| | 3'ncü aşama: +/90° |
