## SERVICE INFO – FAG 0037

# Montážní pokyny 713 6678 20

## Přídavný kroužek pro ochranu těsnicího kroužku hřídele

Obj. č.: 713 6678 20

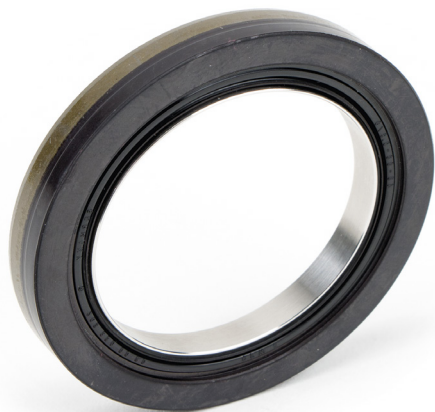
Radiální těsnicí kroužek hřídele ze sady FAG WheelSet 713 6678 20 byl konstrukčně změněn a má nyní ještě jeden přídavný kroužek (obrázek 1).

Nový kroužek vložený do radiálního těsnicího kroužku se při montáži umístí přes poškozené oblasti, a tím zabraňuje poškození těsnicího břítku na zkorodovaném čepu nápravy.

Obrázek 1: Radiální těsnicí kroužek hřídele s přídavným kroužkem

Přídavný kroužek je z výroby vložen do radiálního těsnicího kroužku hřídele. Nesmí být za žádných okolností demontován a nasouvá se společně s nábojem kola na čep nápravy! Pokud se demontuje náboj předního kola, obvykle se kroužek (pokud je použit) z radiálního těsnění hřídele oddělí a musí být samostatně demontován z čepu kola.
