## SERVICE INFO – FAG 0037

# Szerelési utasítás 713 6678 20

## Kiegészítő futógyűrű a tömítőgyűrű védelmére

Gyártó: Mercedes Benz

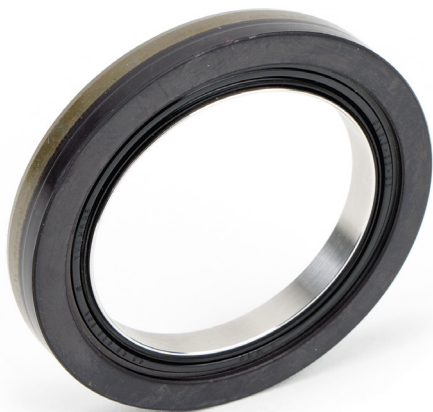
1. ábra: Radiális tengelytömítő-gyűrű kiegészítő futógyűrűvel

A 713 6678 20 cikkszámú FAG WheelSet-ből a radiális tengelytömítő-gyűrű konstrukcióját módosították és most egy kiegészítő futógyűrűvel rendelkezik (1. ábra).

Ennek az az oka, hogy a tengelycsuk és a tömítőgyűrű közötti felületek az idő során korrodálódhatnak. A kerékcsapágyon keresztül nedvesség tud behatolni és korai meghibásodáshoz vezethet.

Az új, a radiális tengelytömítő-gyűrűbe helyezett futógyűrűt a beszereléskor a sérült felületen áttolják és ezzel megakadályozzák, hogy a tömítőél a korrodált tengelycsukon megsérüljön.

A futógyűrűt előszereltek a radiális tengelytömítő-gyűrűbe. Ezt semmilyen körülmények között nem szabad eltávolítani és a kerékaggyal együtt kell a tengelycsukra feltolni! Ha az első kerékagyat kiszerelek, akkor a futógyűrű (amennyiben van) legtöbbször leválik a radiális tengelytömítő-gyűrűről és külön kell eltávolítani a tengelycsukról.
