## SERVİS BÜLTENİ

# Montaj talimatları 713 6678 20

Mil keçesini korumak için ek yatak zarfı

Parça No.: 713 6678 20

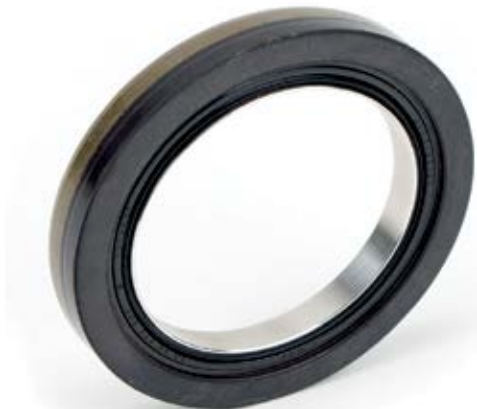
Resim 1: Ek manşonlu radyal mil keçesi

FAG WheelSet 713 6678 20'nin radyal mil keçesinin tasarımı değiştirildi. Yeni tasarımda ek bir manşon yer almaktadır (Resim 1).

Bu değişikliğin nedeni, kısa aks ile mil keçesi arasındaki temas yüzeyinin zamanla aşınmasıdır. Bunun sonucunda tekerlek rulmanına nem girebilir ve böylece erken arızaya neden olabilir.

Montaj sırasında, radyal mil keçesinde kullanılan yeni manşon, hasarlı alanın üzerine kaydırılır ve bu şekilde keçe ağzının, korozyona uğramış olan kısa aksın neden olacağı hasara karşı korunması sağlanır.

Bu onarım yönteminin kullanılabilmesinin ön koşulu, tekerlek rulmanı çıkarıldıktan sonra kısa aksa sadece hafif bir aşınma gözlenmiş olmasıdır. Bu alan geleneksel servis malzemeleriyle temizlenebilir.

Kısa aksa, keçe temas alanında çok fazla korozyon belirtisi varsa, direksiyon çatalı komple değiştirilmelidir.

Manşon, radyal mil keçesine önceden monte edilmiş durumdadır. Hiçbir koşulda yerinden çıkarılmamalı ve poryayla birlikte direksiyon çatalı üzerine kaydırılmalıdır! Ön porya çıkarıldığında, manşon (varsa) genelde radyal mil keçesinden ayrılır ve direksiyon çatalı kısa aksından ayrı olarak sökülür.
