## SERVICE INFO – FAG 0037

# Инструкция по установке 713 6678 20

## Дополнительное кольцо для защиты уплотнения вала

Артикульный номер: 713 6678 20

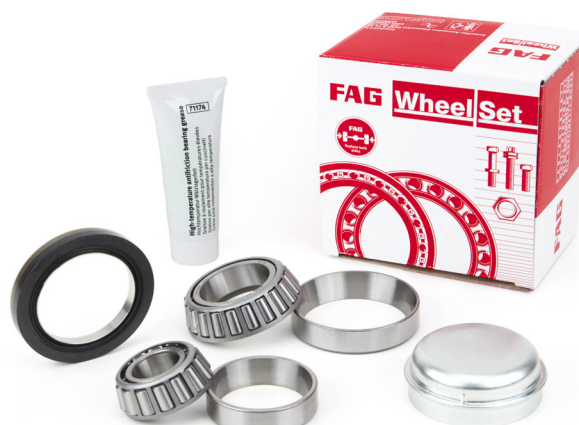
Рис. 2: FAG WheelSet 713 6678 20
