## FAG Service-Info

# Montage-instructie

## Wegvallen van de vetpatroon bij wielnaven met FAG SmartSET voor BPW-assen

Asfabrikant: BPW

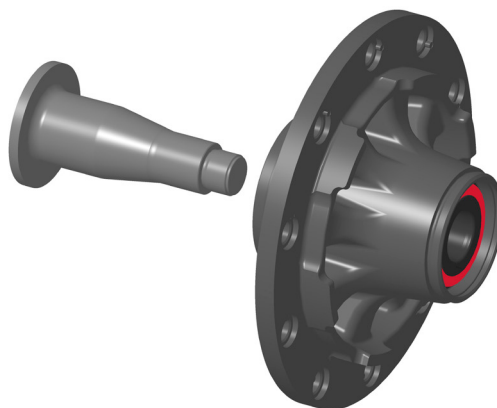
Afbeelding 2: Wielnaaf met FAG SmartSET voor BPW-assen

Schaeffler Automotive Aftermarket biedt voor de vervanging van de wiellagers voortaan een alternatieve reparatiemethode voor BPW-assen aan. Ze bestaat uit een wielnaaf (afbeelding 2) met voormonteerde FAG SmartSET, die reeds voorzien is van smeermiddel.

Wegens de gesloten constructie van de FAG SmartSET wordt bij deze wielnaaf **geen vetpatroon** gebruikt.

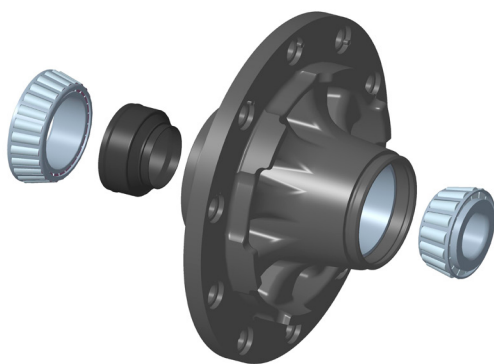
Afbeelding 1: Vetpatroon (zwart) van een wielnaaf voor BPW-assen

Voor de levensduur van een wiellager is het juiste smeermiddel in voldoende hoeveelheid zeer belangrijk. Daarom worden in wielnaven van asfabrikant BPW (afbeelding 1) af fabriek centraal geplaatste vetpatronen als smeermiddelvoorraad gebruikt. Bij werken aan deze wielnaven moeten zowel de vetpatroon als de wiellagers worden gereinigd en worden voorzien van nieuw smeermiddel.
