## SERVICE INFO – INA 0004

# Δυσλειτουργία της τροχαλίας του δυναμό

## Μετατροπή σε τροχαλία με κασάνια (OAP 535 0116 10)

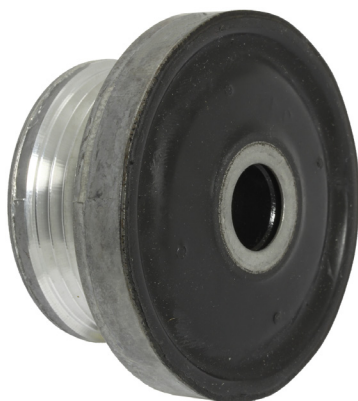
Εικόνα 1: Πίσω μέρος του αποσβεστήρα της τροχαλίας του εναλλάκτη

Λόγω του υψηλού φορτίου και της σχεδιαστικής λύσης της τροχαλίας του δυναμό (εικόνα 1) που έχει εγκατασταθεί εξ αρχής, το δευτερεύον σύστημα μετάδοσης με ιμάντα οδηγείται συχνά σε δυσλειτουργίες.

Σε μια ελαττωματική τροχαλία, το καουτσούκ είναι πορώδες, ραγισμένο, ή πλήρως κομμένο από το μεταλλικό μέρος. Το αποτέλεσμα είναι να μην παρέχει πλέον απόσβεση.

Αν ο αποσβεστήρας κραδασμών της τροχαλίας του δυναμό δυσλειτουργήσει, μπορεί να προκαλέσει την ακινητοποίηση του οχήματος.

Γι αυτό πρέπει να ελέγχεται για πρόβλημα σε κάθε προγραμματισμένη συντήρηση και ενδεχομένως να αντικαθίσταται.

Η Schaeffler Automotive Aftermarket προσφέρει την κατάλληλη λύση με τη μορφή της μετατροπής της σε τροχαλία με κασάνια (OAP) με το 535 0116 10 (εικόνα 2). Η τροχαλία OAP πληρεί τις τεχνικές προδιαγραφές του συστήματος και μπορεί να χρησιμοποιηθεί άφοβα.
