## SERVICE INFO – INA 0004

# A generátor ékszíjtárcsa meghibásodása

## Átalakítás az 535 0116 10 cikkszámú generátor szabadonfutóra

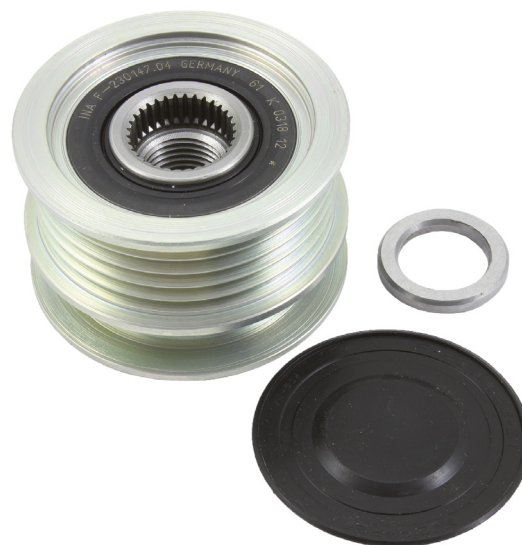
2. ábra: 535 0116 10 – INA-generátor-szabadonfutó

A Schaeffler Automotive Aftermarket ehhez egy megfelelő megoldást kínál az 535 0116 10 cikkszámú (2. ábra) generátor szabadonfutóra történő átalakítással. A generátor szabadonfutó megfelel a rendszer műszaki követelményeinek és minden további nélkül lehet alkalmazni.

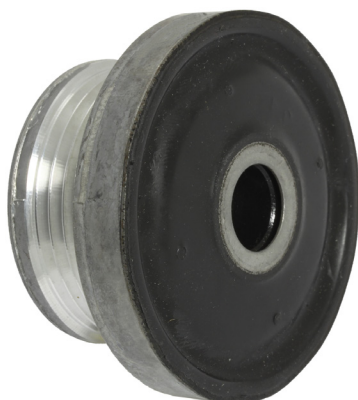
1. ábra: A rezgéscsillapított generátor szíjtárcsa hátoldala

A nagy terhelés és a sorozatgyártásban beszerelt generátor szíjtárcsák konstrukciós megoldásai miatt (1. ábra) gyakran meghibásodik a segédberendezések meghajtása.

Hibás szíjtárcsánál a gumi porózus, repedezett vagy teljesen levált a fém részről. Emiatt már nem tudja betölteni a csillapítási funkcióját.
