## SERVİS BÜLTENİ

# Geri Rulmanları 531 0054 30 ve 531 0626 30'un Yanlış Uygulanması Tehlikesi

Araç Üreticisi: Opel, Holden

LuK AS Parça No.: 531 0054 30  
531 0626 30

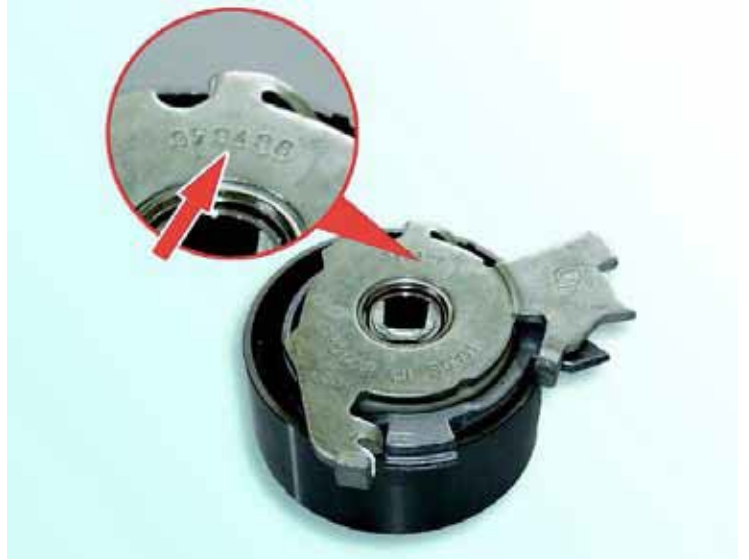
Şekil 2: 531 0626 30 (979488)

Gergi rulmanlarının arka yüzünde etiketlenmiş olan imalatçı numarasıyla ayırt edilebilir (Bkz. Şekil 2, ok işareti).

Yukarıda listelenen gergi rulmanlarını yerleştirirken doğru araç uygulaması sağlanmalıdır. Her iki model de dışarıdan aynı görünmektedir.

⚠️ Önyüklemeye kuvveti ve gergi rulmanlarının sönümlemesi farklıdır. Yanlış ayarlama kayışın atmasına ve motora zarar vermesine neden olabilir.

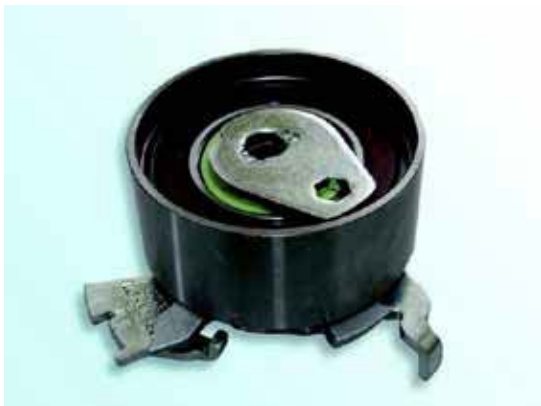
Şekil 1: 531 0626 30 (979488)

Gergi rulmanı 531 0626 30 bir genişletilmiş gergi aralığına ve daha yüksek sıcaklıklı yatağa sahiptir.
