## Αλλαγή του υλικού στην επιφάνεια επαφής του τεντωτήρα 531 0148 10

**Κωδ. LuK-AS:** 531 0148 10

**INA 0006**

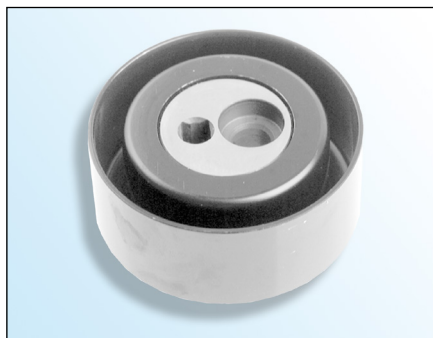
**Εικόνα 1: Τροχαλία από μέταλλο**

Στα πλαίσια της συνεχόμενης εξέλιξης των προϊόντων μας άλλαξε η επιφάνεια επαφής του τεντωτήρα **531 0148 10** από μέταλλο σε πλαστικό.

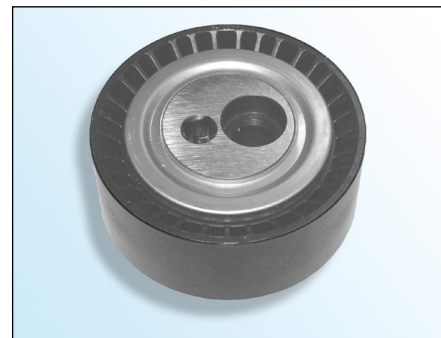
**Εικόνα 2: Τροχαλία από πλαστικό**

Αυτή η τεχνική αλλαγή προκαλεί μείωση του βάρους. Η λειτουργικότητα του παραμένει αμετάβλητη.
