## Инструкции за монтаж на обтяжна ролка 531 0402 20

Двигатели: 2.5 TDI

LuK AS Артикулни номер: 531 0402 20

Състояние към 11.2007  
**INA 0007**

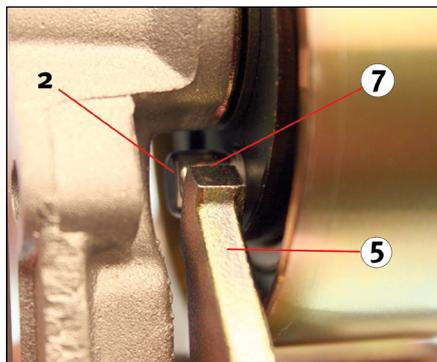
Снимка 3: Правилна монтажна позиция (поглед отзад)

Крайният ограничител (2) на обтяжната ролка лежи спрямо контактната повърхност (7) на отклоняващото лостче (5).

При монтажа на хидравличния обтегач на ремъка (6) и на обтяжната ролка се уверете, че крайният ограничител (2) на обтяжната ролка е позициониран правилно (виж снимка 3 и снимка 4 на страница 2).

При монтажа крайният ограничител (2) трябва да лежи върху контактната повърхност (7) на отклоняващото лостче (5).

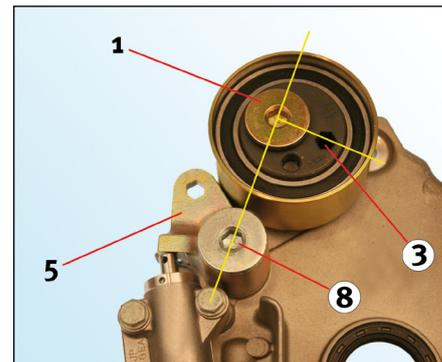
Снимка 4: Правилна монтажна позиция (поглед отпред)

Шестоъгълният отвор (3) е позициониран приблизително на прав ъгъл спрямо оста на болта (1) на обтяжната ролка и на шарнирната точка (8) на отклоняващото лостче (5) (виж жълтите линии за ориентация).

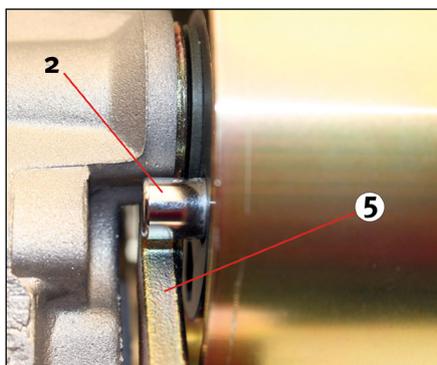
Снимка 5: **Погрешна** монтажна позиция (поглед отзад)

Крайният ограничител (2) на обтяжната ролка лежи върху задната страна на отклоняващото лостче (5).

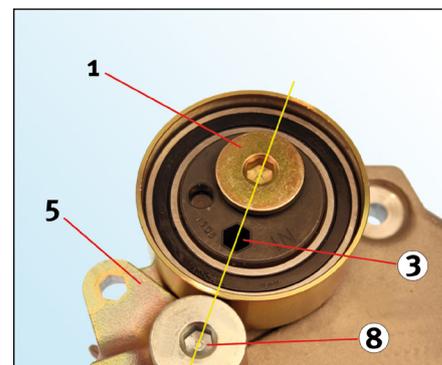
Снимка 6: **Погрешна** монтажна позиция (поглед отпред)

Шестоъгълният отвор (3) е позициониран под права линия спрямо осите на болтовете (1), обтяжната ролка и шарнирната точка (8) на отклоняващото лостче (5) (виж жълтите линии за ориентация).
