## Optiske forskelle på strammerulle 531 0565 30

**Luk-AS-nr.:** 531 0565 30

Status af 10.2007  
**INA 0011**

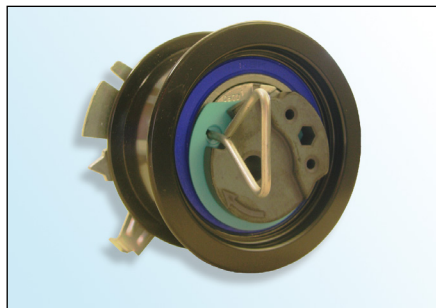
**Figur 1:** 531 0565 30 (gammel)

- Excentrik af sinteret metal
- Overfladelag E-Coat (sort)
- Blå kuglepakning

⚠ Strammerullens "gamle" specifikation kan fortsat bruges og monteres i overensstemmelse med oplysninger fra køretøjfabrikanten!

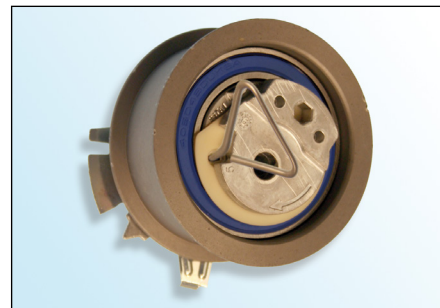
**Figur 2:** 531 0565 30 (nyt)

- Excentrik af pressestøbt aluminium
- Overfladelag zink-fosfor (lysbrun)
- Brun eller blå lejepakning

⚠ Ved montering af den "nye specifikation" skal man passe på, at strammerullens overflade ikke ødelægges!
