## Az 531 0565 30 számú feszítőgörgő szemmel látható eltérése

**LuK-AS sz.:** 531 0565 30

**INA 0011**

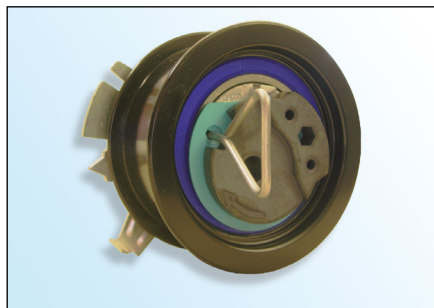
1. ábra: 531 0565 30 (régi kivitel)

### Szemmel látható jellemzők:

- Excenter szinterféműből
- E-Coat (fekete) felületi réteg
- Kék csapágytömítés

A feszítőgörgő „régi kivitele” **nem** szűnik meg és továbbra is felhasználható és a járműgyártó előírásai szerint kell beszerezni!

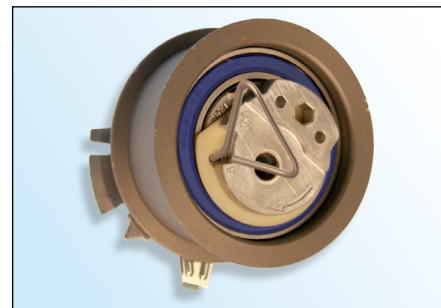
2. ábra: 531 0565 30 (új kivitel)

### Szemmel látható jellemzők:

- Excenter öntött alumíniumból
- Cink-foszfor felületi réteg (világosbarna)
- Barna vagy kék csapágytömítés

Az „új kivitel” szerelésekor figyeljen arra, hogy a feszítőgörgő felületi rétege **ne** sérüljön meg!
