## Κίνδυνος να μπερδευτούν οι τεντωτήρες 531 0399 20 και 531 0500 20

**Κατασκευαστής οχήματος:**  
Audi, Seat, Skoda, Volkswagen

**Κινητήρας:** 1.8, 1.8T

Έκδοση 06.2008  
**INA 0021**

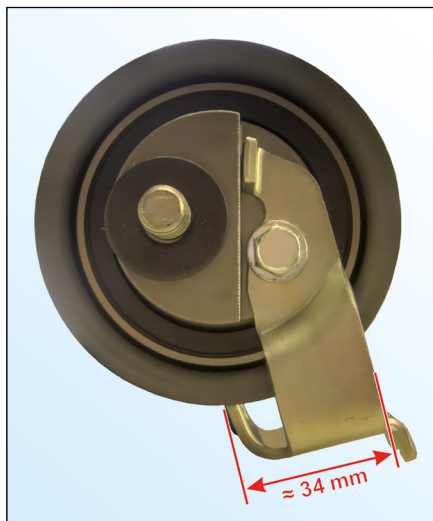
Εικόνα 1: 531 0399 20

Οι δύο τεντωτήρες **531 0399 20** και **531 0500 20** είναι σχεδόν ίδιοι εξωτερικά.

Λόγω της διαφορετικής γεωμετρίας του τερματικού ελάσματος οι τεντωτήρες δεν είναι εναλλάξιμοι!

Κατά την αντικατάσταση του τεντωτήρα στο σύστημα χρονισμού πρέπει να προσέξετε την ακριβή αντιστοίχιση στο όχημα.

Εάν τοποθετηθεί λάθος τεντωτήρας υπάρχει κίνδυνος ζημιάς στον κινητήρα!
