## SERVICE INFO – INA 0026

# Замена шкива генератора 535 011710 на шкив генератора с обгонной муфтой 535 010510

**Автопроизводитель:**  
Dacia, Renault

**LuK-AS-№.** старый: 535 011710  
новый: 535 010510

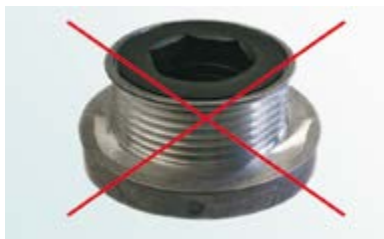
**Рис. 1: 535 0117 10**

Шкива генератора 535 0117 10 (Рис. 1) более нет в наличии. Он заменен на шкив генератора с обгонной муфтой 535 0105 10 (Рис. 2).

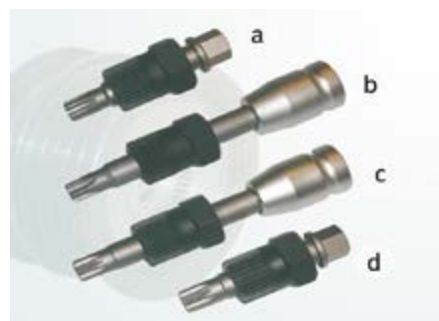
**Рис. 4: Обзор специального инструмента**

- a. 400 0235 10 (Torx, короткий)
- b. 400 0201 10 (Torx, стандартный)
- c. 400 0200 10 (многогранный, стандартный)
- d. 400 0234 10 (многогранный, короткий)

1. Ослабьте натяжитель и снимите поликлиновый ремень
2. Проверьте все компоненты ременного привода на наличие повреждений – замените такие компоненты
3. Снимите оригинальный шкив ремня с генератора (см. рис. 3)
4. Смонтируйте шкив генератора с обгонной муфтой 535 0105 10 с помощью соответствующего специнструмента (см. рис. 4)
5. Закрепите защитную крышку на шкив – Убедитесь, что она правильно установлена и плотно зафиксирована!
6. Установите поликлиновый ремень
