Pericolo di scambiare i galoppini 531 0535 20 e 531 0819 10

Honda, Opel, Vauxhall

1.7 DI, 1.7 DTI, 1.7 CDTi

INA 0043

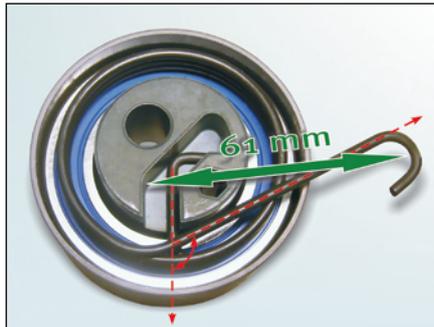
Figura 1: 531 0535 20

I due galoppini non sono praticamente distinguibili visivamente. L'unica differenza è la diversa geometria della molla tenditrice (vedere figura 1 e 2).

Quando si sostituiscono i galoppini con il N. art. 531 0535 20 o 531 0819 10 fare attenzione alla corretta assegnazione alla vettura.

I galoppini non devono essere scambiati!
Il montaggio del galoppino errato comporta il pericolo di danneggiare il motore!
