## SERVİS BÜLTENİ

# Mercedes Actros için 534 0340 10 Referanslı Üründeki 534 0062 20 Referanslı Gergi Kolunun Değiştirilmesi

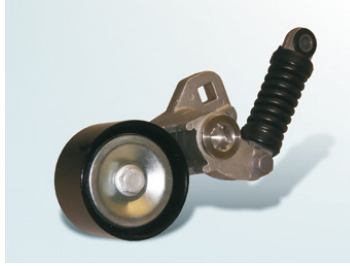
Resim 1: 534 0062 20 (eski tasarım)

534 0062 20 referanslı gergi kolu (Resim 1) artık tedarik edilmemekte olup yerine 534 0340 10 ünite no'lu (Resim 2) ürün geçmiştir.

İki tasarım arasındaki temel fark, iyileştirilmiş çalışma özellikleri olan ve modifiye edilmiş kalkan plakalı yeni bir saptırma kasnağıdır.
