## Kuggremmar - Teflon® och häftad fog

### Utan bekymmer med häftade eller svetsade fogar

**INA 0058**

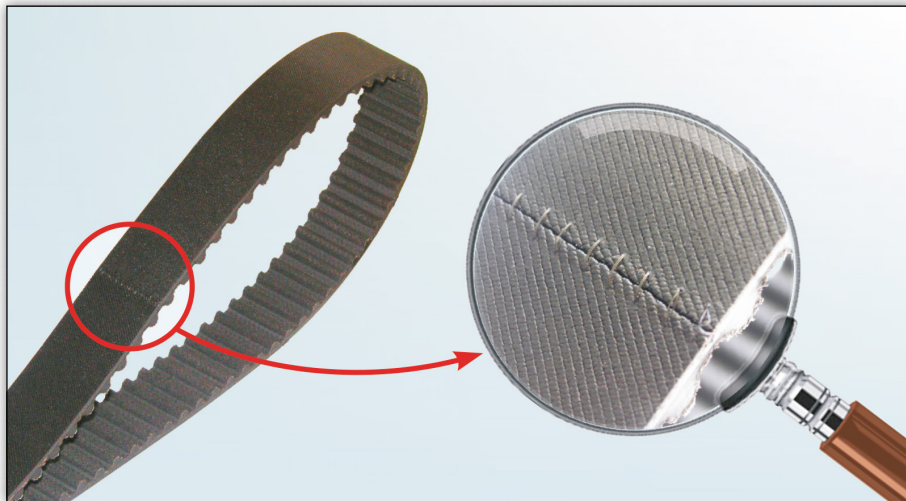
Vissa kuggremmar som marknadsförs av Schaeffler Automotive Aftermarket har en tilläggsväv på baksidan, vilken är sammansatt med hjälp av en träcklad fog på ett eller två ställen.

Förutom svetsade fogar avses en sammanfogningsteknik som också är godkänd som originaldel (OE) hos fordon.

Vid remtillverkningen skapas dessa fogar dessutom före det att remmen vulkaniseras och stödjer så tillverkningsprocessen. Allmänt gäller att väven på baksidan tjänar som förstärkning hos vissa kuggremmar, så att den preventivt motverkar förskjutning i remdriften och på så sätt förslitning av kanterna.

Den erforderliga kraftöverföringen hos remmen sker inte över väven på baksidan. Typen hos dessa tillåtna sammanfogningstekniker har ingen inverkan på remmens funktionsförmåga.

**Bild 1:** Detaljvy över sömmen på baksidan - här rör det sig om en träcklad söm.

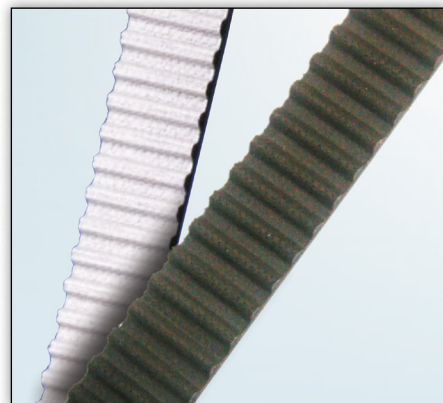
Vissa kuggremmar har ex.vis en yta som är överdragen med polytetrafluoretylen - vanligtvis känt under namnet Teflon®. Denna beläggning minskar friktionen och därmed också förslitning av remmen på kuggsidan och säkerställer på så sätt ökad livslängd vid användning under hög belastning, som ex.vis är fallet hos moderna dieselmotorer. Detta teflonöverdrag är oftast svart, eller vitt (se bild 1), varvid själva färgen saknar inflytande på funktionen.

**Bild 2:** svart och vit beläggning på kuggprofilen
