# SERVICE-INFO

## Monteringsvejledning for strammerulle 531 0203 20 v Tandrem sæt KIT 530 0171 10 og vandpumpe KIT 530 0171 30

Audi, Seat, Škoda, Volkswagen

**INA 0067**

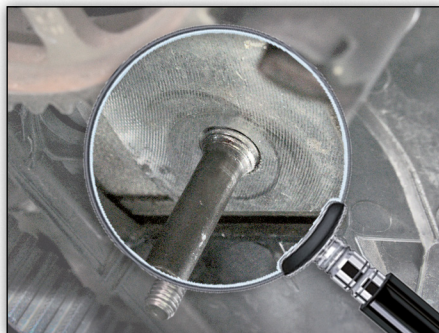
**Figur 1:** Støtteboltens er ikke skruet korrekt.

Hvis støtteboltens gevind (M10) ikke skrues korrekt (se figur 1), vil strammerullens kontaktoverflade ikke sidde helt på motorblokken og vil derfor tage skade. Støtteboltens bliver grebet af strammerullen og skaber et indtryk, at den er fastskruet.

Ved en kørende motor og deraf følgende store kræfter kan strammerullen løsnes fra støtteboltens. Strammerullens funktion kan således ikke garanteres.

Ved montering af strammerulle 531 0203 20 skal man ubetinget passe på, at støtteblokkens gevind (M10) er helt skruet i motorblokken. Ingen gevinddel bør være synlige (se figur 2).

Støtteboltens gevind skal ubetinget skrues helt ind i motorblokken!  
Hver anden position af støtteboltens kan resultere i strammerullens fejl!

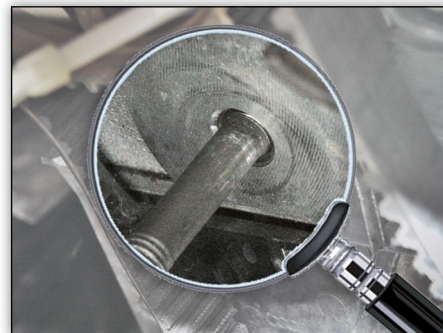
**Figur 2:** Støtteboltens er skruet korrekt.
