## SERVICE INFO – INA 0067

# Kiristinpyörän 531 0203 20 asennusohjeet

Autonvalmistajat: Audi, Seat, Skoda, Volkswagen

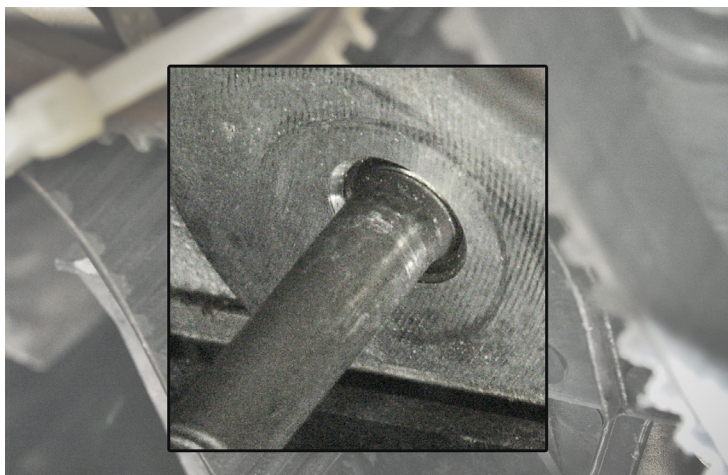
Kuva 2: Pinnapultti on oikein kierretty

Kiristinpyörää 531 0203 20 asennettaessa on varmistettava, että pinnapultin kierre (M10) on kierretty täysin sisään samalle tasolle moottorin lohkon kanssa. Kierre ei saa olla näkyvissä (ks. kuva 2).

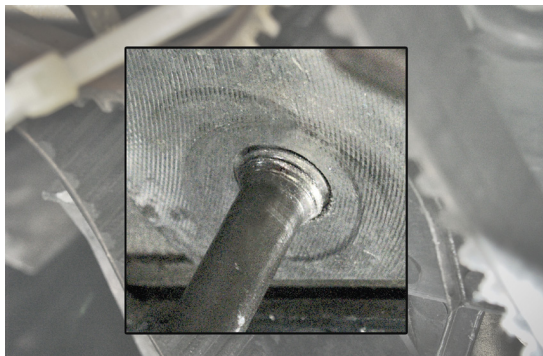
Kuva 1: Pinnapultti ei ole oikein kierretty

Ellei pinnapulttia (M10) ole kierretty sisään oikein (ks. kuva 1), ei kiristinpyörä asetu tarkasti kosketuspinnalle moottorin lohossa ja siksi vahingoittuu. Pinnapultin ulkonevaan osaan kiristetty kiristinpyörä voi näyttää siltä kuin kiristys olisi suoritettu kunnolla.

Moottorin käydessä ja suurten voimien vaikuttaessa kiristinpyörään voi pinnapultti löystyä. Kiristinpyörän virheetön toiminta ei tällöin ole taattua.

Varmista ehdottomasti, että pinnapultin kierre on kierretty samalle tasolle moottorin lohkon kanssa! Välikepultin minkä tahansa muun asennon seurauksena voi olla kiristinpyörän virheellinen toiminta!
