## SERVICE INFO – INA 0067

# Szerelési utasítás az 531 0203 20 cikkszámú feszítőhöz

Gyártók: Audi, Seat, Skoda, Volkswagen

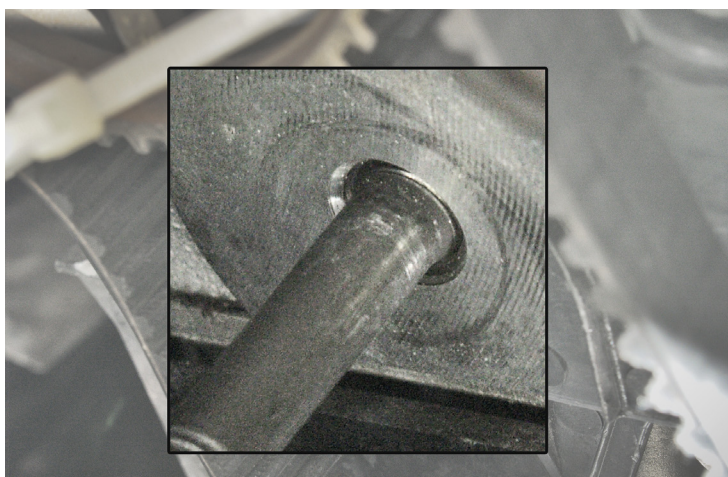
2. ábra: A tőcsavar megfelelően van becsavarva

Az 531 0203 20 cikkszámú feszítőgörgő beszerelésekor feltétlenül ügyeljenek arra, hogy a tőcsavar menete (M10) a motorblokkba teljesen legyen becsavarva. Nem szabad egyetlen menetnek sem kilátszódnia (lásd 2. ábra).
