## Risc de confuzie între rolele întinzătoare 531 0252 30 și 531 0525 30

**Producător auto:** Seat, Škoda, VW

**INA 0069**

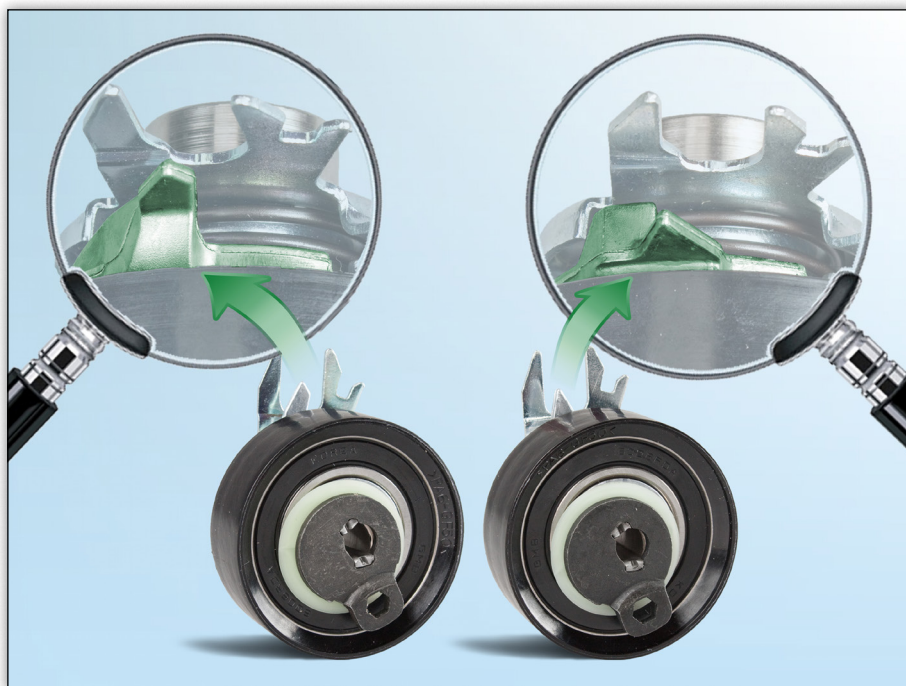
**Fig.:** Diferențe între rolele întinzătoare 531 0252 30 (stânga) și 531 0525 30 (dreapta)

Rolele întinzătoare 531 0252 30 și 531 0525 30 pot fi confundate.

Atât numerele de identificare cât și caracteristicile extrem de asemănătoare ale pieselor le fac greu de deosebit doar prin inspecție vizuală.

Diferența este doar la nivelul indicatorilor celor două role întinzătoare și a alinierii indicatorilor (vezi figura).

Totuși, din punct de vedere tehnic, cele două dispozitive sunt foarte diferite. Rola întinzătoare 531 0252 30 are o forță de strângere superioară și o gamă de operare mai vastă decât rola 531 0525 30.

Utilizarea unui model de rolă întinzătoare necorespunzător poate genera oscilații și, în consecință, scăparea curelei dințate. Poate duce la defectarea motorului.

Verificați corectitudinea numărului de identificare al rolelor întinzătoare înainte de montare. Asemănarea dintre numere poate cauza confundarea celor două componente.

Respectați specificațiile producătorului autovehiculului!
