# SERVICE-INFO

## Риск от объркване на обтяжните ролки 531 0252 30 и 531 0525 30

Състояние към 03.2011  
**INA 0069**

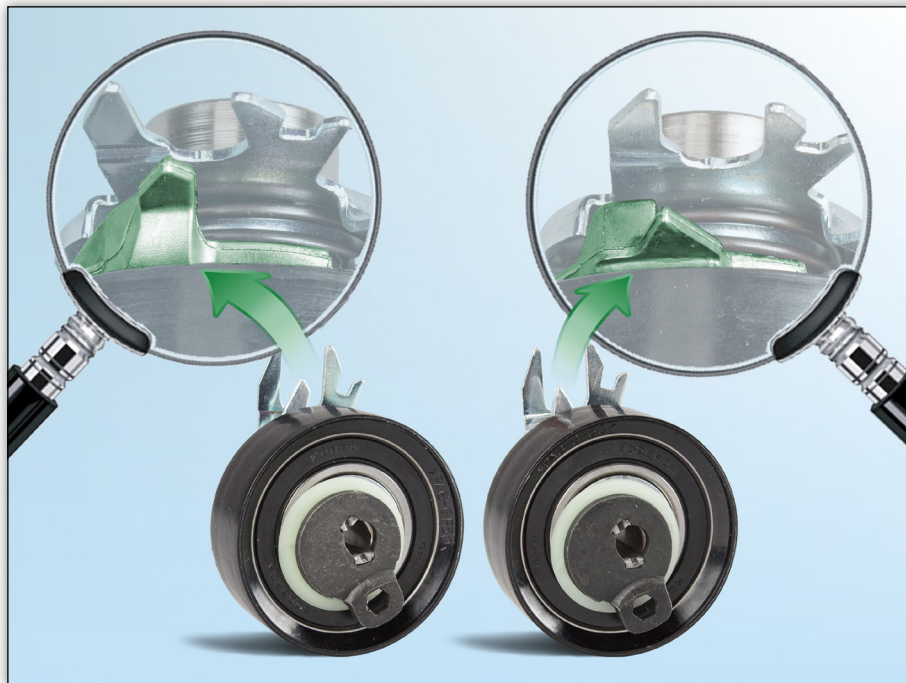
**Снимка:** Различаване на обтяжните ролки 531 0252 30 (ляво) и 531 0525 30 (дясно)

Съществува опасност от объркване на обтяжните ролки 531 0252 30 и 531 0525 30.

При тях не само номерата са много подобни, но от визуална гледна точка има също много малки разлики.

Различни са само показалците на двете обтяжни ролки, както и центрирането на показалците (виж илюстрацията).

Обаче от техническа гледна точка, двата детайла са много различни. Обтяжната ролка 531 0252 30 е с по-голяма сила на обтягане и с по-голям работен обхват от обтягащата ролка 531 0525 30.

Размяната на обтяжните ролки може да доведе до възникване на осцилации, вследствие на които зъбният ремък да прескочи. Това може да доведе даже и до повреда на двигателя.

Преди монтажа на обтяжните ролки трябва да се убедите, че номерът на частта е правилният. Сходството на номерата означава, че съществува повишен риск от объркване на двата детайла.

Спазвайте указанията на производителя на превозното средство!
