## SERVICE INFO – INA 0069

# Napínací kladky 531 0252 30 a 531 0525 30

## Nebezpečí záměny

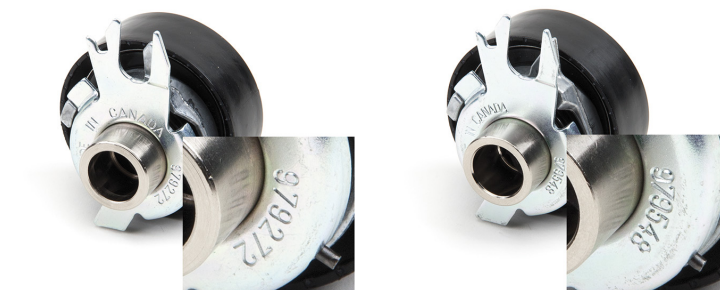
Kladky lze kromě toho také rozlišit podle vytištěných čísel (obrázek 2) na zadní straně:

| Objednávací číslo | Vytištěné číslo |
| 532 0252 30 | 979272 |
| 532 0525 30 | 979548 |

Obrázek 2: Vlevo - napínací kladka 531 0252 30, vpravo - napínací kladka 531 0525 30

Před montáží je nezbytně nutné dbát na dodržení správného čísla dílu. V důsledku podobnosti čísel, existuje velká pravděpodobnost záměny.
