## SERVICE INFO – INA 0069

# 531 0252 30 és 531 0525 30 cikkszámú feszítőgörgők

## Összetévesztés veszélye

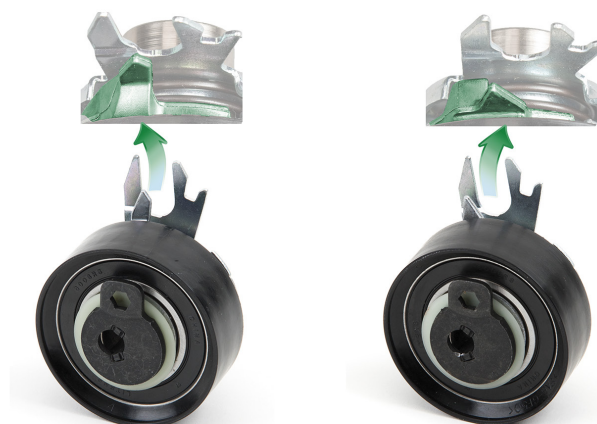
1. ábra: Balra - 531 0252 30 cikkszámú feszítőgörgő, jobbra - 531 0525 30 cikkszámú feszítőgörgő

Az 531 0252 30 és az 531 0525 30 cikkszámú feszítőgörgőknél fennáll a veszély, hogy azokat összetévesztjük egymással.

Nem csak a cikkszámuk nagyon hasonló, hanem szemre is alig van köztük különbség. Tulajdonképpen a két feszítőgörgő mutatója és azok elhelyezkedése (1. ábra) eltérő.

A feszítőgörgők felcserélése miatt a fogasszík belengése és átugrása következhet be. Az ebből adódó motorkárosodásokat nem lehet kizárni.

A beszerelés előtt feltétlenül ügyeljen a helyes cikkszámra. A számok hasonlósága miatt itt fokozottan fennáll a felcserélés veszélye.

Szemre nagyon hasonlóak, azonban műszakilag nagyon különbözőek. Az 531 0252 30 cikkszámú feszítőgörgőnek nagyobb a feszítési ereje és nagyobb a működési tartománya, mint az 531 0525 30 cikkszámú feszítőgörgőnek.

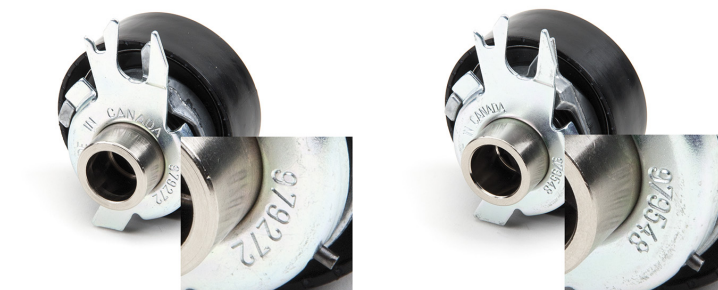
2. ábra: Balra - 531 0252 30 cikkszámú feszítőgörgő, jobbra - 531 0525 30 cikkszámú feszítőgörgő

Kiegészítőleg ezeket a hátoldalukra nyomott számok alapján (2. ábra) meg lehet különböztetni:

| Cikkszám | Rányomott szám |
| 532 0252 30 | 979272 |
| 532 0525 30 | 979548 |
