## SERVICE INFO – INA 0090

# Οπτικές διαφορές Βραχίονας τάνυσης 534 0268 10 καλύπτει διάφορα μοντέλα Volvo

Μοντέλα: Volvo C30, C70 II, S40 II, S60, S60 II, S80 II, V50, V60, V70 II, V70 III, XC60, XC90  
Κινητήρες: 2.0 D, 2.4 D  
Κωδικός ανταλλακτικού: 534 0268 10  
Κωδικοί OE: 31258153 (Εικόνα 1, δεξιά)  
31330379 (Εικόνα 1, αριστερά)

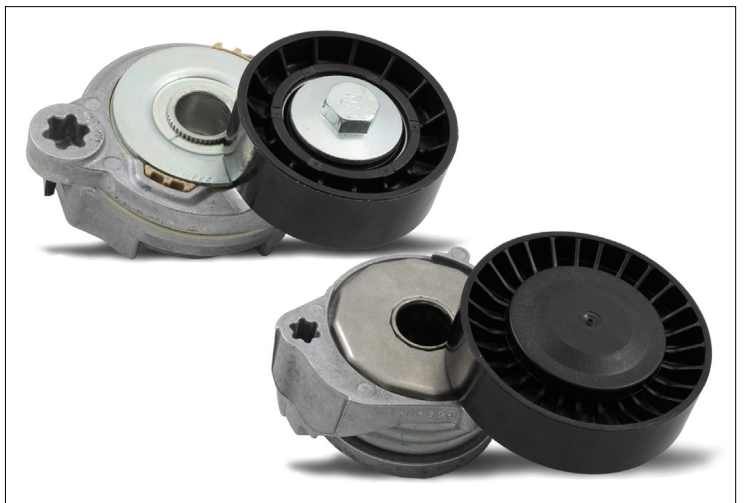
Εικόνα 1: Σχεδιασμός της Schaeffler Automotive Aftermarket (δεξιά), άλλες εκδόσεις που παρέχονται από ανταγωνιστές (αριστερά)

Στα αυτοκίνητα που αναφέρονται παραπάνω, χρησιμοποιούνται δύο βραχίονες τάνυσης που διαφέρουν στην εμφάνιση (Εικόνα 1). Τα τεχνικά χαρακτηριστικά και η λειτουργία είναι όμοια και στις δύο εκδόσεις.

Ο βραχίονας τάνυσης 534 0268 10 (εικόνα 1, δεξιά) καλύπτει και τους δύο σχεδιασμούς, πληροί πλήρως τις τεχνικές προδιαγραφές και διαφέρει μόνο στην εμφάνιση.

Για το λόγο αυτό, η Schaeffler Automotive Aftermarket παρέχει μόνο τον ένα σχεδιασμό.
