## SERVICE INFO – INA 0093

# Optičke razlike kod remenica slobodnog hoda alternatora (OAP) Kat.Br. 535 0233 10

Model: Suzuki Jimny (FJ)  
Motor: 1.5 DDiS  
Kat. Br.: 535 0233 10  
OE broj: 31171-84A10

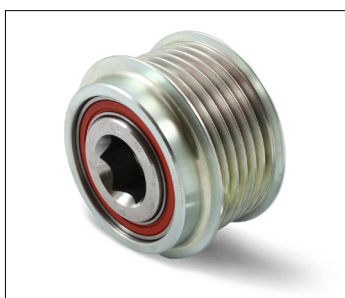
Slika 1: Stara (prethodna) izvedba

Ova servisna informacija prikazuje optičke razlike stare izvedbe (Slike 1 i 3) i nove izvedbe (Slike 2 i 4).

Oba dvije izvedbe, zadovoljavaju tehničke specifikacije i mogu se upotrebljavati bez ograničenja.

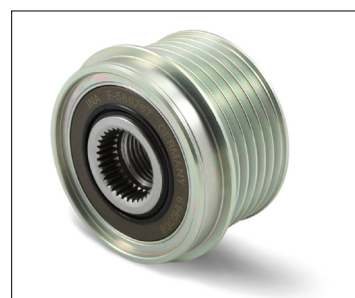
Slika 2: Nova izvedba

Kod nove izvedbe, unutarnji prsten na stražnjoj strani je produžen, tako da rastojni prsten koji je prikazan na Slici 3 više nije potreban.
