## SERVICE INFO – INA 0095

# Αλλαγή στο σχεδιασμό που επηρεάζει την τροχαλία τάνυσης 534 0168 10

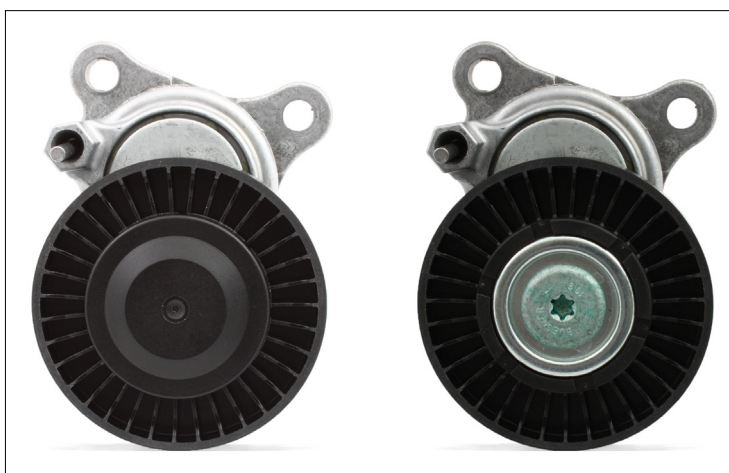
Εικόνα 1: Προηγούμενος σχεδιασμός (αριστερά) και νέος σχεδιασμός (δεξιά)

Αυτή η Τεχνική Πληροφορία δείχνει τις οπτικές διαφορές της προηγούμενης (Εικόνα 1, αριστερά) και της νέας έκδοσης (Εικόνα 1, δεξιά).

Οι δύο εκδόσεις διαφέρουν μόνο στην εμφάνιση. Και οι δύο πληρούν τις τεχνικές προδιαγραφές και μπορούν να χρησιμοποιηθούν χωρίς περιορισμούς.

Στα πλαίσια της συνεχούς προσπάθειας βελτίωσης των προϊόντων μας, έχουν γίνει κάποιες τροποποιήσεις στην τροχαλία τάνυσης με κωδικό 534 0168 10.

Κατά τη μεταβατική περίοδο, μπορεί να διατίθενται και οι δύο τύποι.
