## SERVICE INFO – INA 0108

# Remediu pentru zgomotele dinspre transmisia auxiliară

Opel / Vauxhall: Astra H, Signum, Vectra C, Zafira B

Motorizare: Z18XER

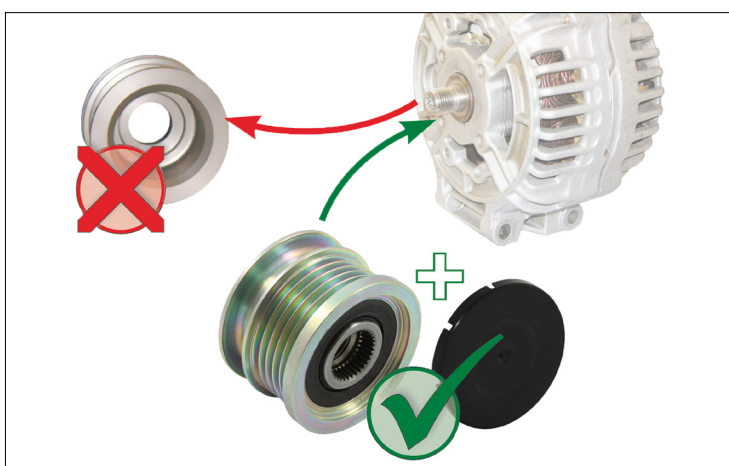
Din cauza vibrațiilor curelei trapezoidale cu nervuri, se pot produce zgomote puternice la vehiculele menționate mai sus, care au o folie de curea rigidă la alternator.

Fig. 1: Schimbarea unei folii de curea rigide la o folie de alternator cu ambreiaj de mers liber

Departamentul post-vânzare al Schaeffler Automotive Aftermarket propune folia de alternator cu sistem de rolă liberă ca soluție tehnică pentru aceste autovehicule. Aceasta reduce sarcinile dinamice în transmisia auxiliară, prevenind astfel emisiile de zgomot.

Departamentul post-vânzare al Schaeffler Automotive recomandă montarea unei folii de alternator cu sistem de rolă liberă 535 0143 10 la autovehiculele afectate.

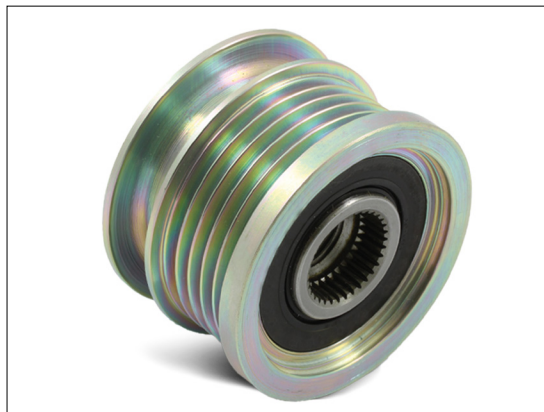
Fig. 2: Folie de alternator cu sistem de rolă liberă 535 0143 10
