## SERVICE INFO – INA 0108

# Odstranění hluku v oblasti pohonu vedlejších agregátů

Opel: Astra H, Signum, Vectra C, Zafira B

Motory: Z18XER

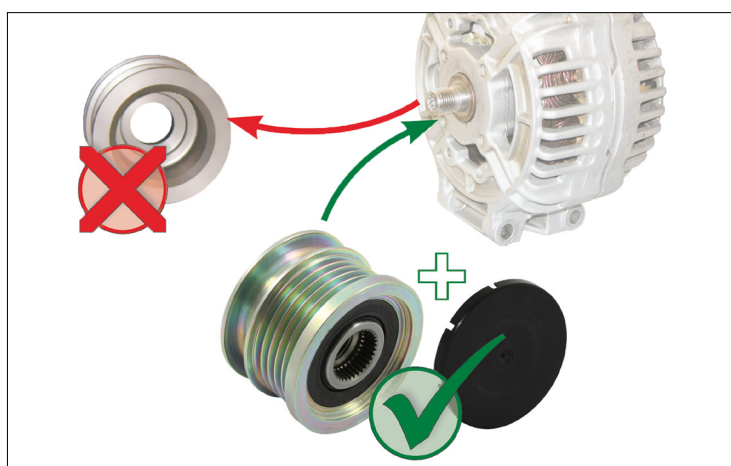
Silné vibrace klínového žebrovaného řemenu mohou u výše uvedených vozidel s tuhou řemenicí alternátoru vést k intenzivnímu hluku.

Obrázek 1: Výměna pevné řemenice za alternátorovou volnoběžku

Jako technické řešení nabízí Schaeffler Automotive Aftermarket pro tato vozidla alternátorovou volnoběžku. Ta snižuje dynamické zatěžování pohonu přídatných agregátů a zamezuje tak vzniku hluku.

Schaeffler Automotive Aftermarket doporučuje u příslušných vozidel přestavět pevnou řemenici alternátoru za alternátorovou volnoběžku 535 0143 10.

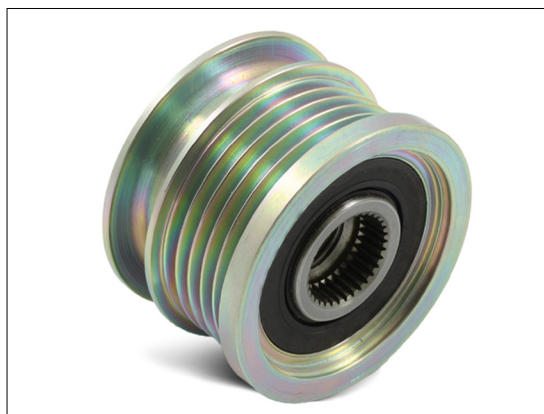
Obrázek 2: Alternátorová volnoběžka 535 0143 10

Pozor: Bezpodmínečně je nutné dbát na přiložené instalační pokyny!
