## SERVICE INFO – INA 0108

# Διορθωτικά μέτρα για θορύβους στην περιοχή του ιμάντα αξεσουάρ

Μοντέλα: Opel/Vauxhall  
Astra H, Signum, Vectra C, Zafira B  
Κινητήρες: Z18XER  
Κωδικός ανταλλακτικού: 535 0143 10

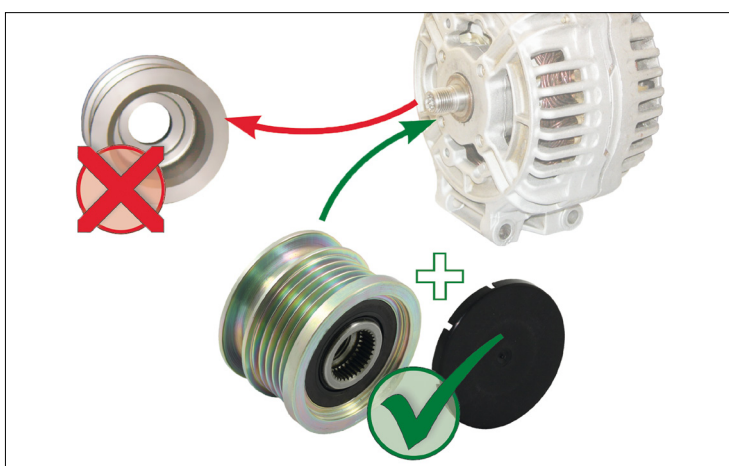
Λόγω των δυνατών κραδασμών του ιμάντα πολύ – V, είναι πιθανό να παράγονται έντονοι θόρυβοι στα αυτοκίνητα της παραπάνω λίστας που διαθέτουν συμπαγή τροχαλία δυναμό.

Εικόνα 1: Αλλάζοντας μια συμπαγή τροχαλία σε μία τροχαλία με κασάνια

Σαν τεχνική λύση, η Schaeffler Automotive Aftermarket προσφέρει μια τροχαλία δυναμό με κασάνια OAP για αυτά τα αυτοκίνητα. Αυτό μειώνει τα δυναμικά φορτία στον ιμάντα αξεσουάρ, και αποτρέποντας έτσι το θόρυβο.

Η Schaeffler Automotive Aftermarket συνιστά την μετασκευή των αυτοκινήτων που επηρεάζονται με μια τροχαλία δυναμό με κασάνια 535 0143 10.

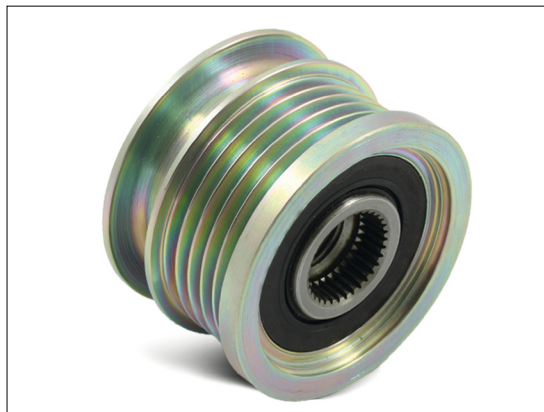
Εικόνα 2: Τροχαλία δυναμό με κασάνια 535 0143 10
