## SERVICE INFO – INA 0117

### Brațul de tensionare 534 0325 10 – marcaje îmbunătățite

Nr. identificare piesă: 534 0325 10

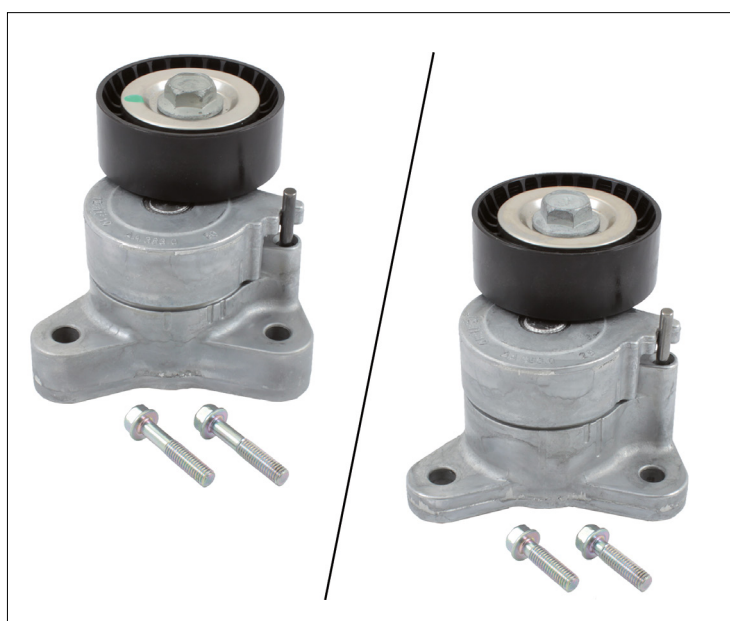
Fig. 1: Brațul de tensionare 534 0325 10 – Stânga, versiunea veche, cu șuruburi de fixare. Dreapta, noua versiune, cu șuruburi de fixare.

În cadrul eforturilor noastre continue de a ne îmbunătăți produsele, am făcut modificări la brațul de tensionare 534 0325 10.

Observați că șuruburile de fixare furnizate sunt mai scurte, ca să se potrivească cu flanșa de montare mai subțire.

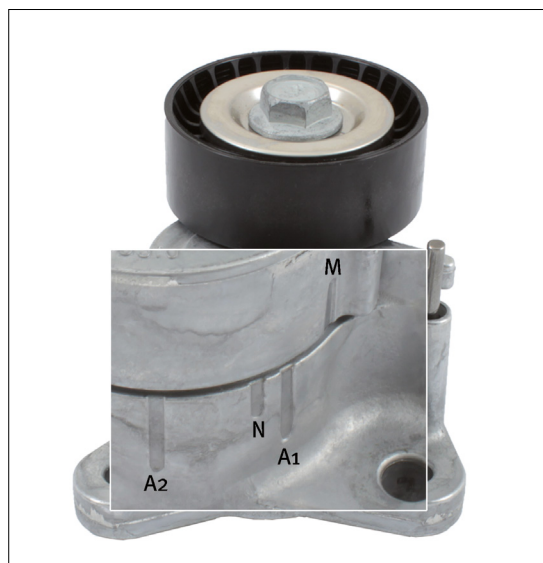
Fig. 2: Marcajele modificate pentru zona de lucru a brațului de tensionare.

Marcajele zonei de lucru (A1/A2, Imaginea 2) de pe carcasa noului braț de tensionare au fost făcute mai clare și mai lungi.

În consecință, este mai ușor de verificat dacă este corect tensionată cu-reaua trapezoidală cu nervuri, când se montează brațul de tensionare.

Când se montează cureaua trapezoidală cu nervuri și se scoate știftul de blocare, marcajul de pe pârghie (M, Imaginea 2) trebuie să se afle în zona poziției nominale (N, Imaginea 2). Când motorul funcționează, marcajul de pe pârghie se deplasează în zona de lucru, între A1 și A2 (Imaginea 2).

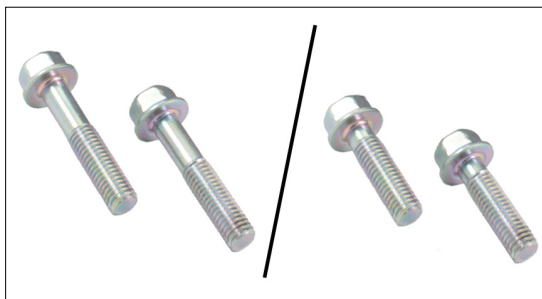
Fig. 4: Stânga, vechile şuruburi M8x40 mm. Dreapta, noile şuruburi M8x30 mm.

Ca urmare a modificării dimensiunilor elementelor de fixare, s-a schimbat şi lungimea şururilor de fixare. Şuruburile M8x40 mm de la vechea versiune nu mai pot fi folosite cu braţul de tensionare modificat. Ele trebuie înlocuite cu şuruburile M8x30 mm furnizate (Imaginea 4).

Este esenţial să fie folosite şuruburile furnizate, atunci când se montează braţul de tensionare modificat.

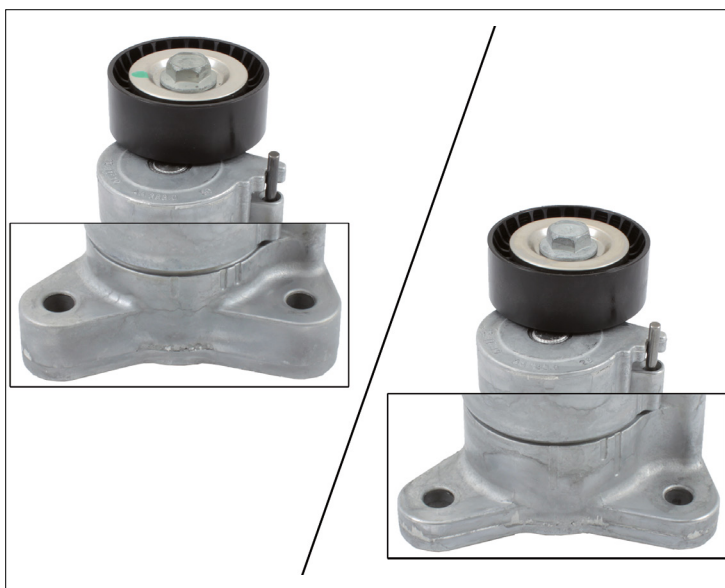
Fig. 3: Stânga, vechea versiune, cu elemente de fixare late. Dreapta, noua versiune, cu elemente de fixare înguste.

În plus, elementele de fixare pentru noua versiune sunt cu 10 mm mai înguste decât vechile elemente. La versiunea modificată, lăţimea elementelor de fixare este de 12 mm (Imaginea 3, dreapta); la vechea versiune, aceasta era de 22 mm (Imaginea 3, stânga).
