INFORMACIÓN DE SERVICIO

Codificador de impulsos 544 0095 10

Daños durante el desmontaje

Nº de artículo: 544 0095 10

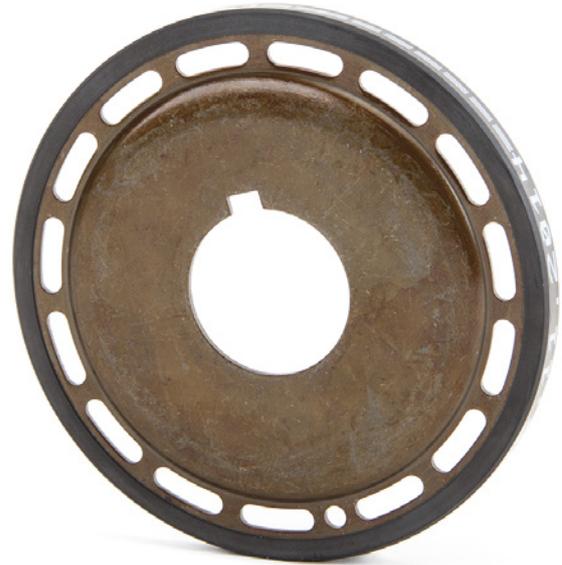
Fig. 1: 544 0095 10 – Codificador de impulsos para gestión del motor

El codificador de impulsos para la gestión electrónica del motor (Fig. 1), debido a la corrosión entre materiales, suele ser difícil de separar del amortiguador de vibraciones del cigüeñal (Fig. 2).

En la mayoría de los casos, el transmisor de impulsos resulta dañado durante el proceso de desmontaje. Por ello, se recomienda sustituirlo siempre.
