## SERVIZIO INFORMAZIONE

# Sensore a impulsi 544 0095 10

## Danni nella fase di smontaggio

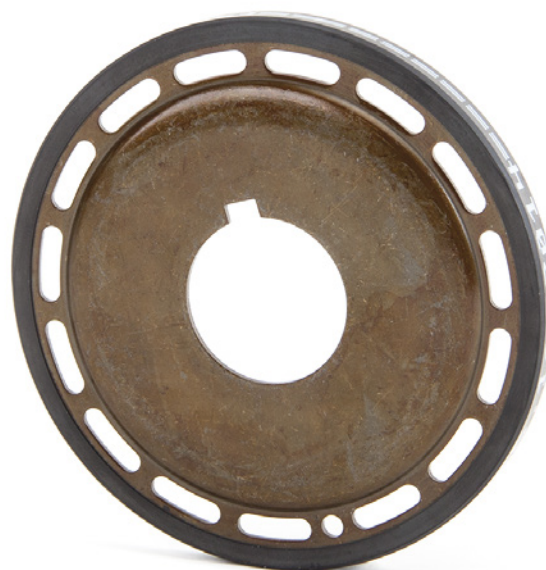
A causa dell'abbinamento dei materiali (figura 1) è spesso difficile smontare il sensore a impulsi dallo smorzatore di vibrazioni dell'albero motore (figura 2).

Figura 1: 544 0095 10 – Sensore a impulsi per la gestione del motore

Nella maggior parte dei casi, il sensore a impulsi viene danneggiato in questa operazione. Per questo, si consiglia, sostanzialmente, di sostituire tale componente.

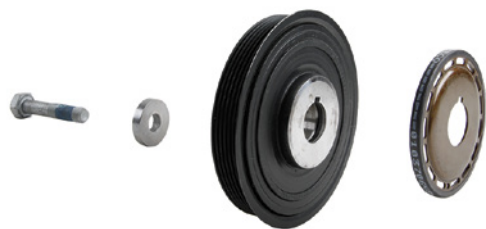
Figura 2: Sensore a impulsi per lo smorzatore di vibrazioni dell'albero motore

Durante il montaggio dello smorzatore di vibrazioni dell'albero motore prestare assolutamente attenzione alla coppia di serraggio indicata dal costruttore del veicolo.

Osservare le indicazioni del costruttore del veicolo!
