## SERVICE INFO – INA 0156

# Τεντωτήρες 531 0264 10 και 531 0780 10

**Πριν την τοποθέτηση, ελέγξτε τη σύσφιγξη του αποστάτη στη πίσω πλευρά του τεντωτήρα**

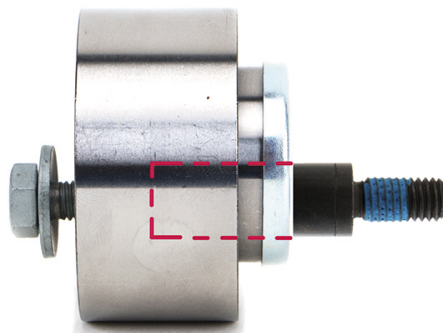
Εικόνα 4: Τεντωτήρας με τον αποστάτη και τη βίδα στερέωσης σωστά τοποθετημένα

Αν το σπείρωμα του αποστάτη έχει λασκάρει, πρέπει να το σφίγγετε ξανά με το κατάλληλο εργαλείο, σύμφωνα με την προκαθορισμένη ροπή σύσφιξης.

Διαφορετικά, μπορεί να προκληθεί ζημιά στον οδοντωτό ιμάντα. Στη χειρότερη περίπτωση, μπορεί να οδηγήσει σε βλάβη του κινητήρα.
