## SERVICE INFO – INA 0156

# גלגלות מותחן 531 0264 10 ו- 531 0780 10

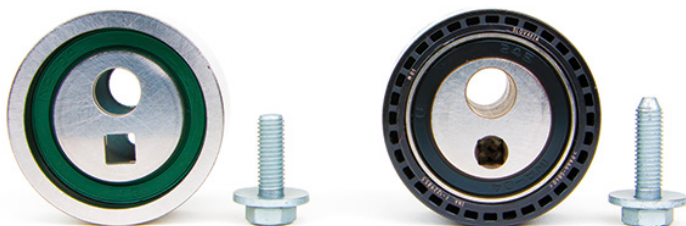
איור 2: 531 0780 10 – גלגלת מותחן עם בורג המסופק בערכה

איור 3: 531 0264 10 – גלגלת מותחן עם בורג המסופק בערכה

בטרם ההתקנה יש לוודא כי בוצעה בדיקה לתקינות שריוולי ההברגות אשר בצד המנוע

במידה ושריוול ההברגה משוחרר, יש לבצע חיזוק מחדש באמצעות כלי מתאים למומנט ההידוק הנדרש.

אי ביצוע פעולה זו עלול לגרום לנזק ולכשל רצועת התזמון. במקרה הגרוע ביותר ייתכן ויגרם נזק כבד למנוע הרכב.

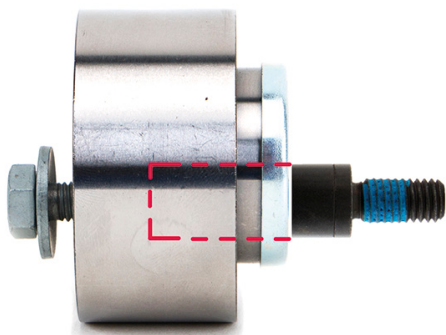
איור 4: גלגלת מותחן בעלת שריוול הברגה ובורג הידוק כאשר היא מותקנת למקומה
