## SERVIZIO INFORMAZIONE

# Ruota libera dell'alternatore 535 0303 10

### Differenze visive

N. art.: 535 0303 10

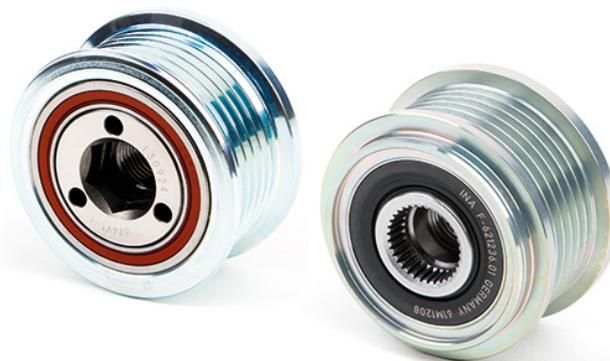
Figura: Differenze visive della ruota libera dell'alternatore 535 0303 10

Negli alternatori Denso del veicolo sopra citato è possibile che siano montate due versioni diverse della ruota libera dell'alternatore.

La figura mostra la versione di serie (a sinistra) e la versione Aftermarket (a destra) della ruota libera dell'alternatore 535 0303 10.

Le due ruote libere si differenziano esclusivamente per l'aspetto esteriore, soddisfano le specifiche tecniche e possono essere impiegate senza restrizioni.

Per lo smontaggio e il montaggio della ruota libera dell'alternatore è necessario un attrezzo speciale (p.es. SAAM-N. art. 400 0444 10).
