## SERVICE INFO – INA 0182

# Cauza frecventă a defectării mecanismului de acționare a sistemului de distribuție

## Jocul excesiv al rulmentului la pompa de apă

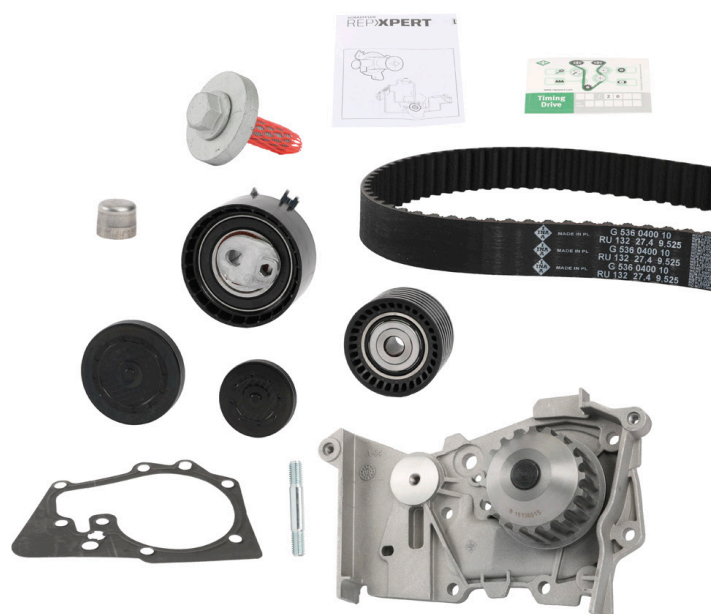
530 0640 30 — Pompa de răcire cu kit-ul de curea de distribuție

Jocul excesiv al rulmentului apare tot mai frecvent la pompele de apă. Ca urmare a acestui joc, părțile laterale ale curelei de distribuție se vor lovi de ghidajele laterale ale pinionului axului cu came cu o forță excesivă, deteriorându-le pe acestea, precum și cureaua. Se pot desprinde fragmente, care pot distruge alte componente din mecanismul de acționare a sistemului de distribuție.

De aceea, Schaeffler Aftermarket oferă kit-uri de curea de distribuție împreună cu pompa de apă corespunzătoare.

Pentru a evita apariția ulterioară a unor costuri suplimentare, pompa de apă trebuie întotdeauna înlocuită când se înlocuiesc componentele mecanismului de acționare a sistemului de distribuție.
