## SERVICE INFO – INA 0184

# הסרתו של פין ההידוק מהמותחן האוטומטי

זרוע מותחן אוטומטי אשר מותקן כחלק ממערכת רצועת המנוע

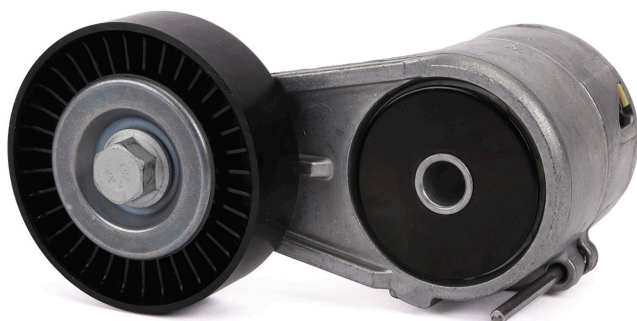
איור 1: דוגמא עבור הגירסא הישנה בעלת פין ההידוק

פין ההידוק (תמונה 1) לא יסופק יותר כפי הנראה בתמונה 2, כלומר אותו פין המיועד עבור הקפיץ אשר מחזיק את הרצועה במצב רפוי לחלוטין בעת תהליך ההתקנה.

התקנתן של רצועות מרובות צלעות מומלצת באמצעות שימוש בפין בקוטר מתאים.

שתי הגירסאות תומכות במדויק בדרישות הטכניות המחמירות וניתנות לשימוש ללא כל מגבלה או חשש. במהלך תקופת המעבר ייתכן ויימצאו מותחנים משני הסוגים (הישן והחדש).

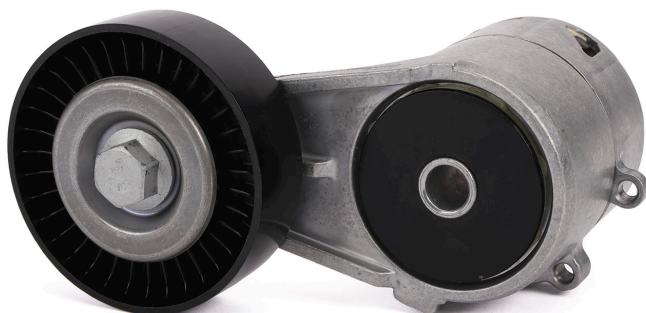
איור 2: דוגמא עבור מותחן מהגירסא החדשה ללא פין ההידוק

שים לב יש לוודא קיום הנחיות יצרן הרכב בנושא זה!
