## SERVICE INFO – INA 0187

# Výměna elastického klínového žebrovaného řemenu

## Napínací kladka 531 0503 10 již není potřeba

Motor: F1AE

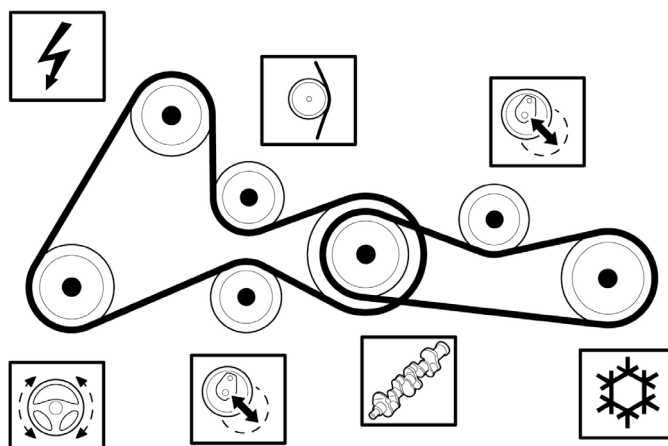
Obrázek 1: Pohon přídatných agregátů do čísla motoru 0113089 s napínací kladkou

Motory do čísla motoru 0113089 mohou být během údržby také přestavěny na elastický klínový žebrovaný řemen FB4EPK903. Potom zde také nebude potřebná napínací kladka.

Elastický klínový žebrovaný řemen zcela splňuje všechny technické požadavky a může být bezpečně namontován na motorech až do čísla motoru 0113089. Při přestavbě na elastický klínový žebrovaný řemen nesmí být za žádných okolností namontována napínací kladka!

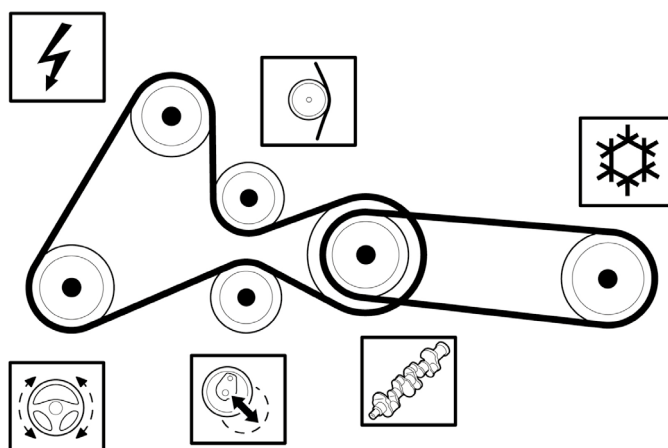
Obrázek 2: Pohon přídatných agregátů od čísla motoru 0113090 s elastickým klínovým žebrovaným řemenem

V pohonu přídatných agregátů pro kompresor klimatizace používá výrobce uvedených vozidel od čísla motoru 0113090 elastický klínový žebrovaný řemen. V důsledku toho odpadá napínací kladka, která byla dříve požadována pro běžný klínový žebrovaný řemen.
