## Servis Bülteni

### Elastik V Kayışında Değişiklik

#### 531 0503 10 Gergi Rulmanı Artık Gerekli Değildir

Motor: F1AE  
Parça no.: 531 0503 10  
FB4EPK903

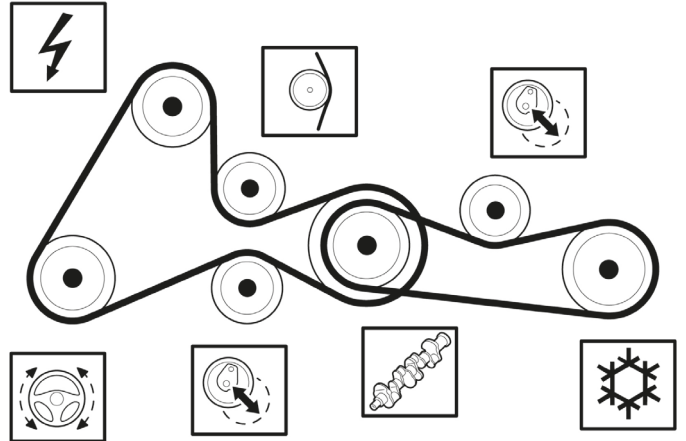
Resim 1: Motor no. 0113089'a kadar gergi rulmanlı yardımcı tahrik

Motor no. 0113089'a kadar olan motorlar da önleyici bakım sırasında FB4EPK903 elastik V kayışı ile donatılabilirler. Bu da gergi rulmanının gerekliliğini ortadan kaldırır.

Elastik V kayışı kısıtlama olmaksızın tüm gereklilikleri karşılar ve motor no. 0113089'a kadar tüm motorlara güvenli şekilde takılabilir. Bir motor elastik V kayışı motoruna dönüştürüldüğünde bir gergi rulmanı hiçbir koşulda monte edilemez.

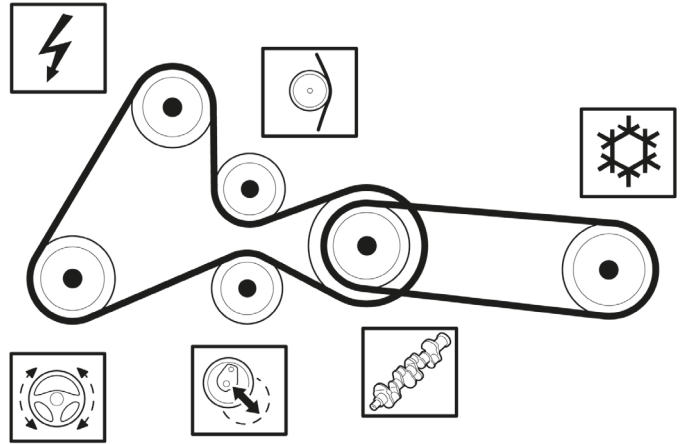
Klima kompresörünün yardımcı tahrik sistemi için yukarıda listelenen üreticiler 0113090 motor numarasından itibaren bir elastik V kayışı kullanırlar. Bu daha önce gerekli olan konvensiyonel V kayışlı gergi rulmanını ortadan kaldırır.

Resim 2: Motor no. 0113090'dan başlayan elastik V kayışlı yardımcı tahrik
