## SERVICE INFO – INA 0188

# Brațul de tensionare 533 0075 30

**Aveți grijă să respectați lungimea șuruburilor**

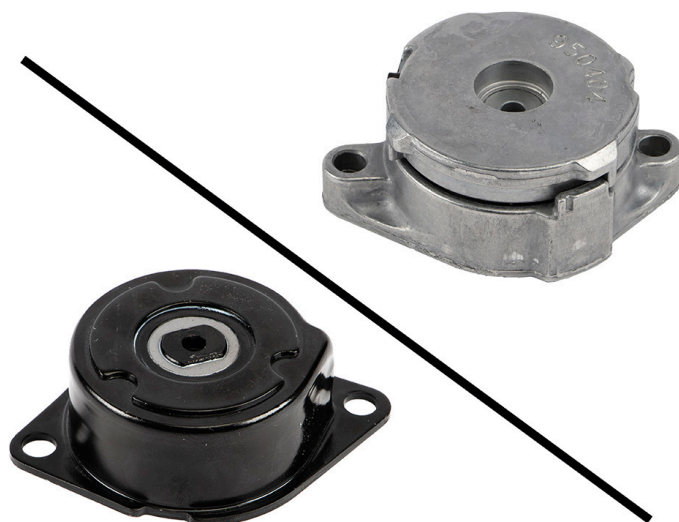
Foto: Dreapta, vechiul model / stânga, noul model

În cadrul dezvoltării continue a produselor noastre, a fost modificat brațul întinzătorului 533 0075 30. Montarea corectă a acestui nou model presupune șuruburi mai scurte. Șuruburile M8x35 au fost înlocuite cu șuruburi M8x22.

În buletinul de informații service se ilustrează caracteristicile vizuale ale modelului anterior (figura din dreapta) și ale noului model (figura din stânga).

Pentru o reparație corectă cu ajutorul noului braț întinzător 533 0075 30, pot fi folosite numai șuruburi de mărimea M8x22

Pe durata perioadei de tranziție vor fi disponibile ambele versiuni.
