# Spanrollen 531 0535 20 en 531 0819 10

## Letten op correcte inbouwpositie

Fabrikanten: Honda, Opel, Vauxhall

Motoren: 1.7 DI, 1.7 DTI, 1.7 CDTI

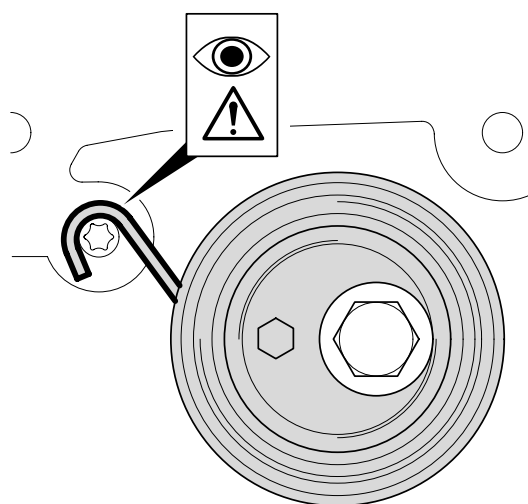
Afbeelding 1: Correcte inbouwpositie van de veer op de borgbout

Daarom moet erop worden gelet dat de spanrol over het volledige oppervlak tegen het opschroefvlak van de motor ligt (afbeelding 2, links) en de veer op de borgbout correct ingehaakt is (afbeelding 1).

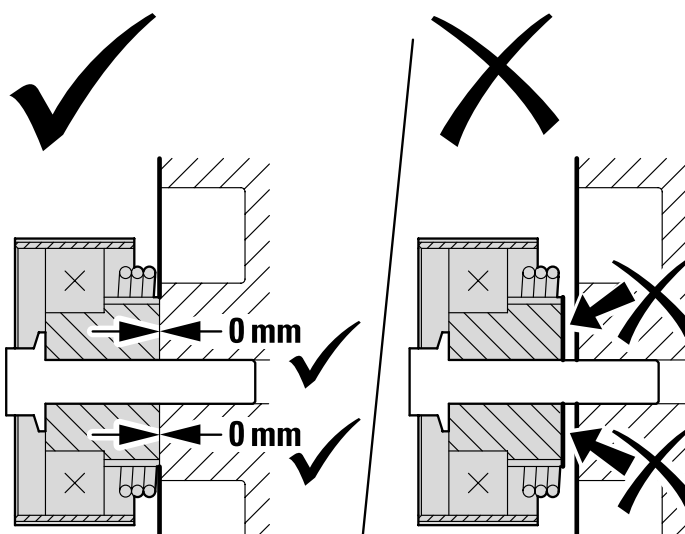
Afbeelding 2: Links – spanrol is over het volledige oppervlak op het opschroefvlak van de motor gemonteerd  
Rechts – spanrol is niet over het volledige oppervlak op het opschroefvlak van de motor gemonteerd

Bij de montage kan de veer van de spanrol worden vastgeklemd. Daardoor ligt ze niet goed tegen het opschroefvlak van de motor (afbeelding 2, rechts). De spanrol is niet uitgelijnd met de overige componenten en de tandriem loopt schuin.

Na montage van de componenten van de distributieaandrijving moet ten slotte altijd worden gecontroleerd of de tandriem uitgelijnd is.
