## SERVICE INFO – INA 0189

# Utförande hos spännrulle 531 0535 20 och 531 0819 10

## Tänk på inbyggnadsposition

Motorer: 1.7 DI, 1.7 DTI, 1.7 CDTI

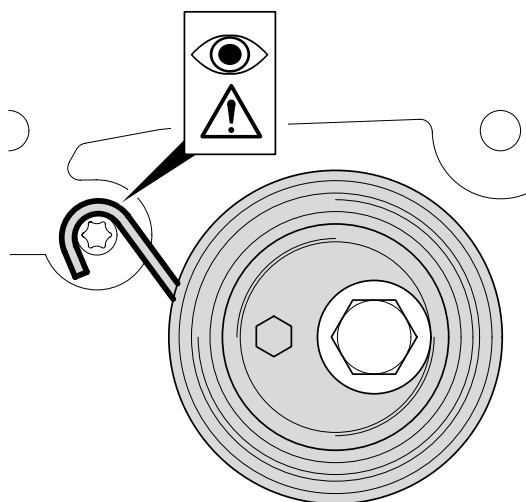
Bild 1: Korrekt monteringsläge hos fjädern på fästskruven

Därför måste man se till att spännrullen ligger helt an mot infästningsytan på motorn (bild 2, vänster) och att fjädern är korrekt upphängd på sin fästskruv (bild 1).

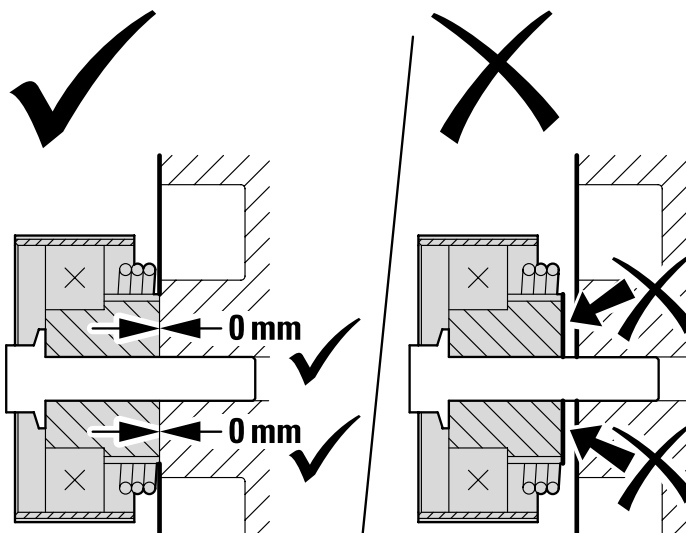
Bild 2: Vänster - spännrullen är monterad med hela ytan liggande an mot motorns fästytta  
Höger - spännrullen är inte monterad så att hela ytan ligger an mot motorns fästytta

Vid montering kan spännrullens fjäder hamna i kläm. Detta medför att rullen inte sitter korrekt på infästningsytan (bild 2, höger). Spännrullen ligger inte i linje med övriga komponenter och kuggremmen löper snett.

Efter montering av komponenter i kamdrivningen måste man ovillkorligen kontrollera att kuggremmen löper i linje med övriga komponenter.
