## SERVICE INFO – INA 0190

# Ozubené kolo klikové hřídele

## Dbejte na rozdílnou rozteč zubů

Motorů: 1.4 TSI

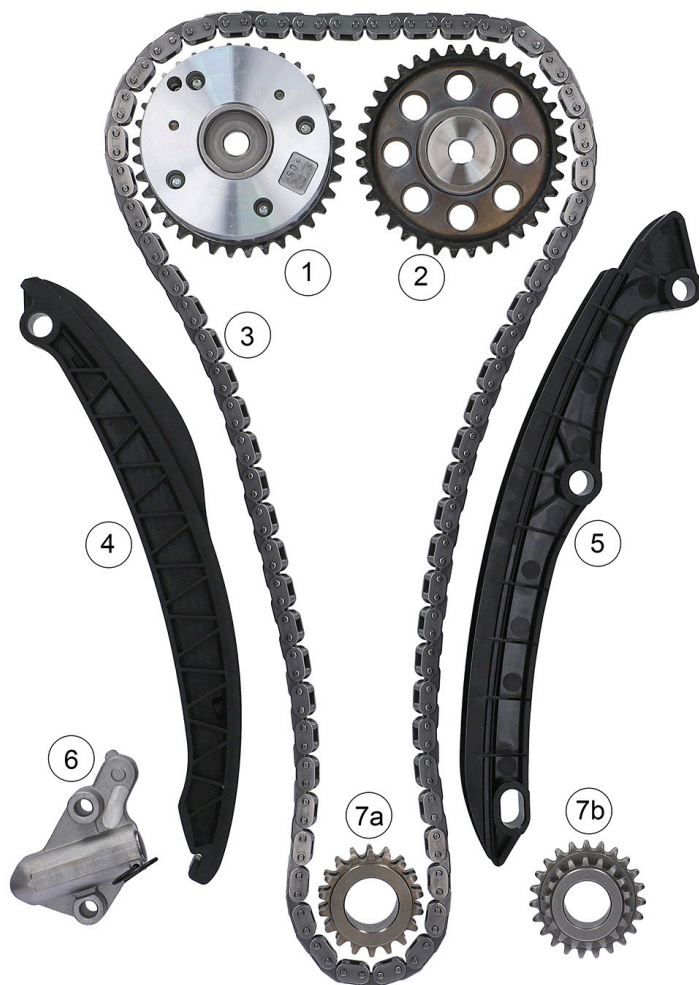
Obrázek 1: 559 0154 30/559 0154 31 – konstrukční díly sada rozvodového řetězu

Legenda k obrázku 1:

- (1) 1x Přestavovač vačkové hřídele
- (2) 1x Ozubené kolo vačkové hřídele
- (3) 1x Rozvodový řetěz
- (4) 1x Napínací lišta
- (5) 1x Vodicí lišta
- (6) 1x Napínák řetězu
- (7a) 1x Ozubené kolo klikové hřídele (rozteč zubů 18/18) (sada rozvodového řetězu 559 0154 30)
- (7b) 1x Ozubené kolo klikové hřídele (rozteč zubů 23/18) (sada rozvodového řetězu 559 0154 31)

Ve zmíněném motoru existují v pohonu rozvodů čtyři různé rozteče zubů ozubeného kola klikové hřídele.

Pokud se demontuje ozubené kolo s roztečí zubů 18/19 nebo 23/19 z klikové hřídele, je nutné při montáži příslušné sady rozvodového řetězu (viz tabulka na straně 1) vyměnit VŠECHNY komponenty pohonu rozvodů. Jinak se během chodu motoru změní časování ventilů v důsledku změny počtu zubů.

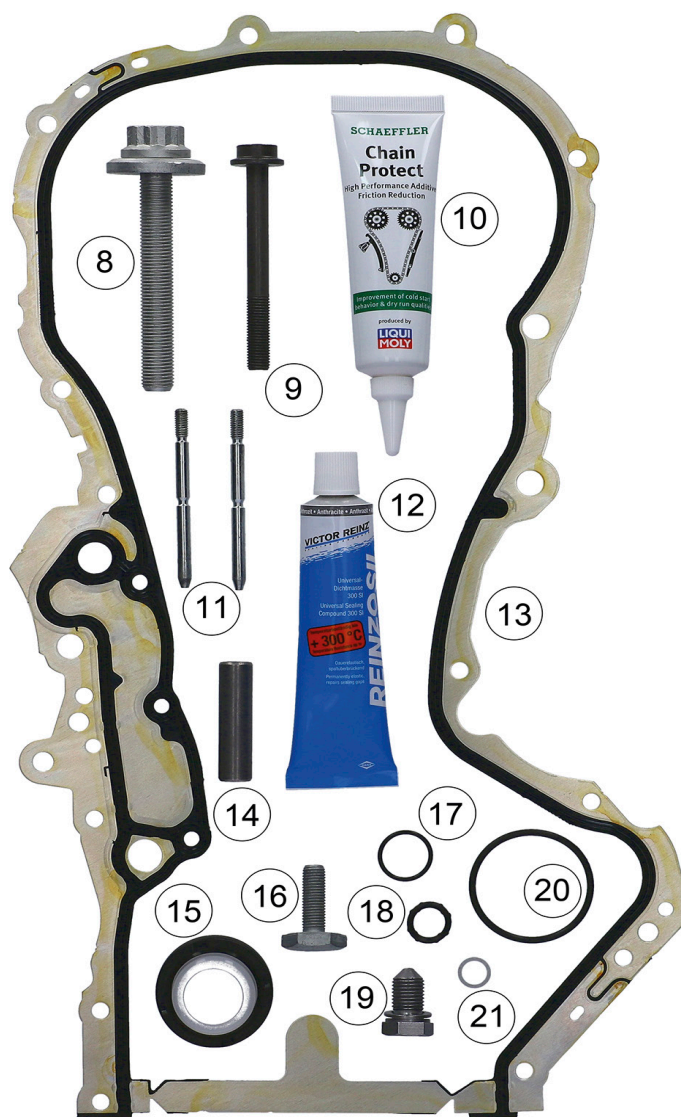
Obrázek 2: 559 0154 30/559 0154 31 - montážní díly pro sadu rozvodového řetězu

Legenda k obrázku 2:

- (8) 1x Šroub řemenice klikové hřídele
- (9) 1x Šroub přestavovače vačkové hřídele
- (10) 1x Schaeffler Chain Protect (50 ml)
- (11) 2x Vodicí kolík (montážní pomůcka)
- (12) 1x Těsnicí hmota olejové vany (80 ml)
- (13) 1x Těsnění skříně rozvodů
- (14) 1x Pouzdro přestavovače vačkové hřídele
- (15) 1x Těsnicí kroužek klikové hřídele
- (16) 1x Šroub pro ozubené kolo vačkové hřídele
- (17) 1x Těsnicí kroužek pro ozubené kolo klikové hřídele
- (18) 2x Těsnicí kroužek skříně ventilového rozvodu
- (19) 1x Uzavírací šroub olejové vany
- (20) 2x Těsnicí kroužek uzavíracího víka vačkových hřídelí
- (21) 1x Těsnicí kroužek tlakového olejového spínače

Šroub pro přestavovač vačkové hřídele je roztažný šroub s levým závitem a lze jej použít pouze jednou. Během montáže je nutné dbát na údaje výrobce vozidla.

Jako pomoc při montáži skříně rozvodů a olejové vany jsou v sadě pro rozvodový řetěz dodávány vodící kolíky. Ty se našroubují do hlavy válců popř. do bloku válců.
