Informazione Tecnica

TCK119 & TCK323 - Leggere prima dell'installazione

TB0033

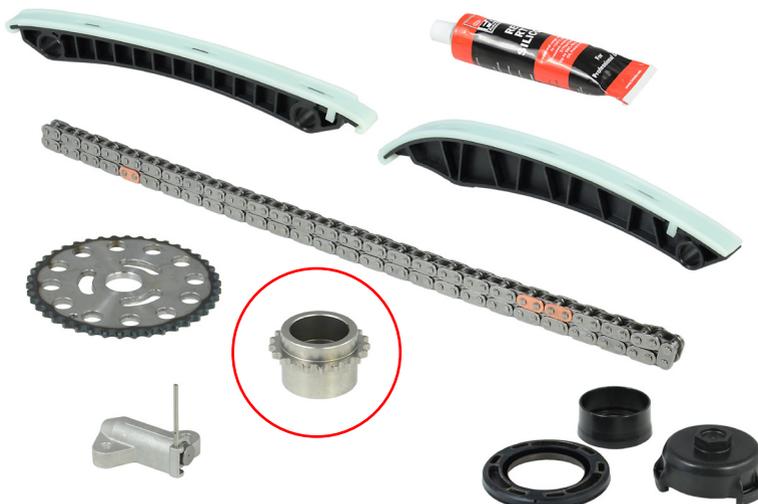
Se viene installato un ingranaggio dell'albero motore errato, la puleggia dell'albero motore sarà disallineata impedendo il montaggio delle cinghie di trasmissione ausiliarie.

TCK119
38mm
Ingranaggio
dentato

TCK323
33mm
Ingranaggio
dentato

Controllare che l'ingranaggio dell'albero motore che avete rimosso corrisponda all'ingranaggio di questo kit.
