## DONNEES TECHNIQUES

### BULLETIN TECHNIQUE TB-02

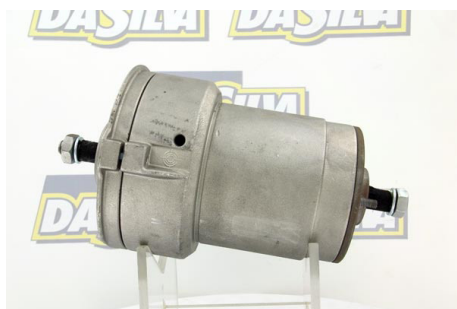
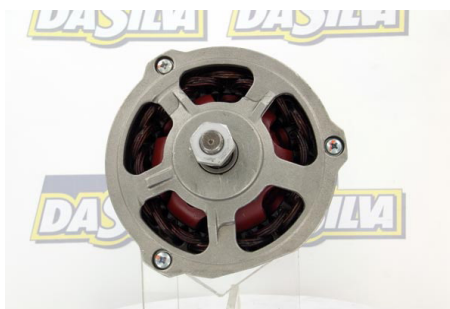
## PHOTOS

| Courant de charge [A] | 55 |
| Type de réseau de bord | pour véhicules 12V |
| Pince | M5 B+ |
| Connectique | PLUG371 |

Lors du montage de cet alternateur contrôlez bien qu'il n'y ait pas de fuites d'huile moteur ou fuites de gasoil (pompe d'injection).

Celles-ci provoqueraient des dégâts importants à l'alternateur. De par sa position prévue originellement sur le moteur, cet alternateur est très exposé à la saleté, l'eau, la poussière mais surtout à l'huile de moteur et au gasoil.
