## DONNEES TECHNIQUES

### BULLETIN TECHNIQUE TB-02

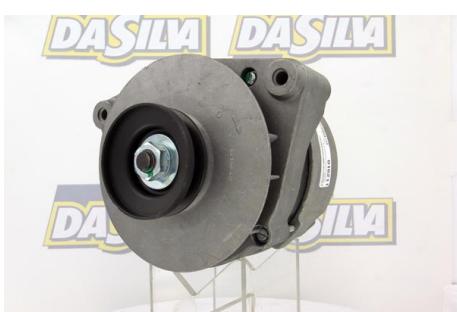
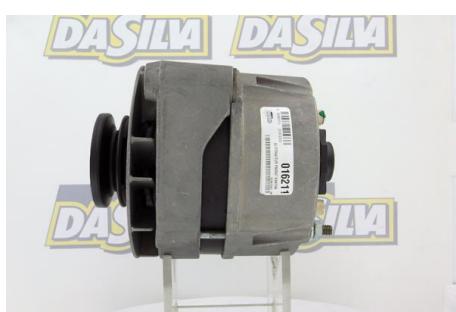
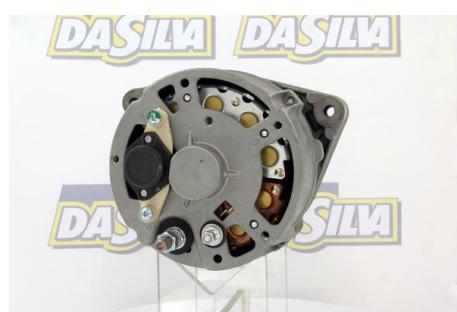
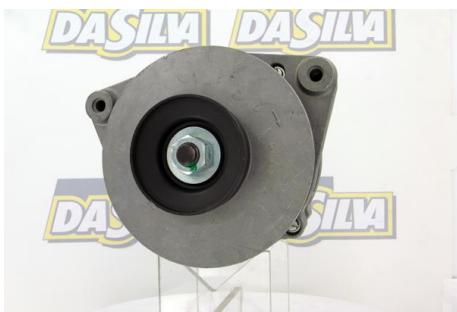
## PHOTOS

Courant de charge [A]	75
Type de réseau de bord	pour véhicules 12V
Type de poulie	V
Pince	M8 B+
Connectique	PLUG381

Bornes	
B+	Positive
D+	Trio (Lamp)
