Bulletin technique

Isuzu Trooper Application d'étrier arrière

Références applicables: ADZ94507R, ADZ94508R

Option de longueur de coulisse d'étrier arrière

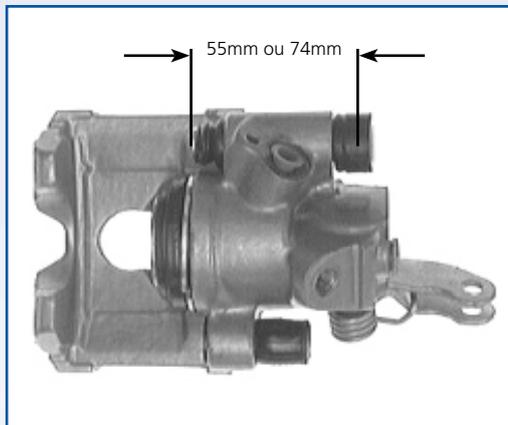
Le **schéma A** présente la longueur de coulisse mesurée avec les deux gaines retirées

La longueur du tube coulissant du véhicule d'origine DOIT être contrôlée et le tube approprié doit être installé sur l'unité de rechange avant l'installation. Si la mauvaise longueur de tube est installée, les boulons de retenue n'auront pas la bonne longueur.

- Si la longueur de coulisse dans l'étrier de rechange correspond à celle d'origine dans le véhicule, l'étrier est prêt à être installé.
- Si la coulisse doit être remplacée, retirez le bouchon en caoutchouc et faites coulisser délicatement le tube hors de l'étrier (en veillant à ne pas endommager la gaine de retenue de graisse). Lubrifiez simplement la surface de l'autre tube coulissant avec une graisse au silicone (en veillant à empêcher toute contamination par du sable ou des saletés) et réinstallez dans l'ordre inverse. Vérifiez que la gaine en caoutchouc entre dans la rainure de la goupille coulissante.

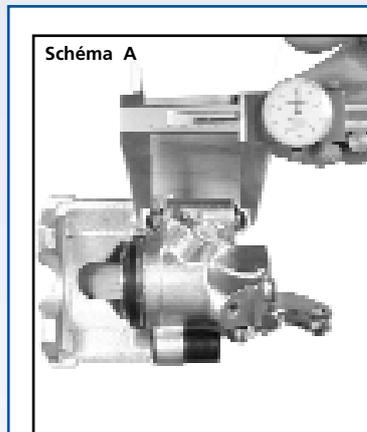
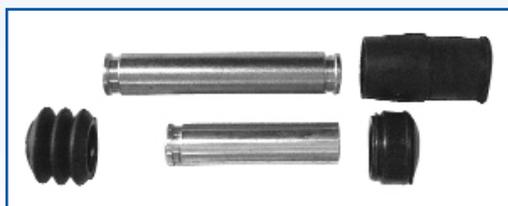
Les **schémas B et C** présentent le tube coulissant retiré
